## トラック荷台で作業中、転落し死亡

業種	金属製品製造業	
事業場規模	5～15人	
機械設備・有害物質の種類(起因物)	トラック	
災害の種類(事故の型)	墜落、転落	
被害者数	死亡者数：1人 不休者数：0人	休業者数：0人 行方不明者数：0人
発生要因(物)	物の積み方、置き方の欠陥	
発生要因(人)	分類不能	
発生要因(管理)	物の押し方、引き方の誤り

No.101087

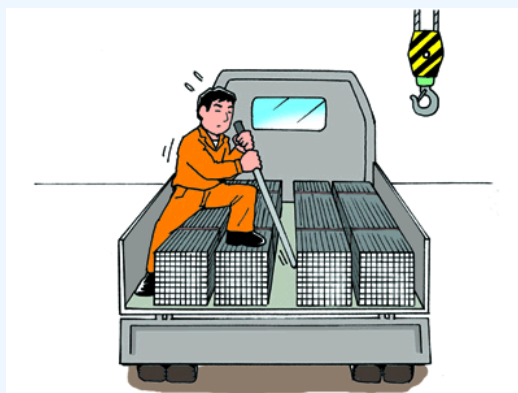
次に、2番目のパイプ束と3番目のパイプ束との間を同様な方法で開けようとして、荷台と3番目のパイプ束に足を掛けてバールを手前に引きパイプ束を数回小突いたところ、バールが滑り、その反動でAはバランスを崩し、トラックの荷台から仰向けにコンクリート床面に転落した。Aはすぐに病院に運ばれたが、死亡した。

- 荷台にパイプ束を積み込む際、つり下ろすことを考えずにパイプ束を詰め込んだこと  
AはY社でパイプ束を積み込む際、間隔を詰めてしまい、かつ、玉外したスリングベルトも取り外したため、Z社に戻って荷をつ

り下ろす際、再びパイプ束にスリングベルトを巻かなければならなくなった。そこで、荷台上で作業していてバランスを崩し、転落した。

- 2 保護帽を着用せずに、荷台上で作業したこと  
Aは、荷台上での作業に際し保護帽を着用していなかったため、床面に転落したときの衝撃を吸収することができなかった。
- 3 荷台上で行う作業について作業手順書を作成しておらず、作業員への教育も行っていなかったこと  
Z社では、トラックの荷台上でスリングベルトを使用して積荷をつり下ろす作業について作業手順書を作成していなかった。また、作業員に対し、安全な作業方法についての教育を実施していなかった。

- 1 荷の積み下ろしについて作業方法を改善すること  
トラックの荷台にパイプ束等の荷を積み込むときは、
  - (1) パイプ束にスリングベルトを取り付けたままにしておく
  - (2) パイプ束にスリングベルトを容易に巻くことができるようにあらかじめ間隔を開けて置く  
等、荷をつり下ろすときにトラック荷台上での作業をできるだけ少なくできる方法を採用する。
- 2 トラックの荷台上で作業を行うときは、作業員に保護帽を使用させること  
トラックの荷台の上で作業する場合は転落の危険があるため、必ず保護帽を使用して作業を行わせる。
- 3 荷台上で行う作業について作業手順書を作成し、作業員に教育すること  
トラックの荷台上で行う作業について、墜落防止措置を含めた作業手順書を作成し、作業員にその内容を教育する。
