厚紙加工工場で厚紙打ち抜き作業を行っていた作業者が頭部及び右腕を紙打ち抜き機にはさまれ死亡

No.101004

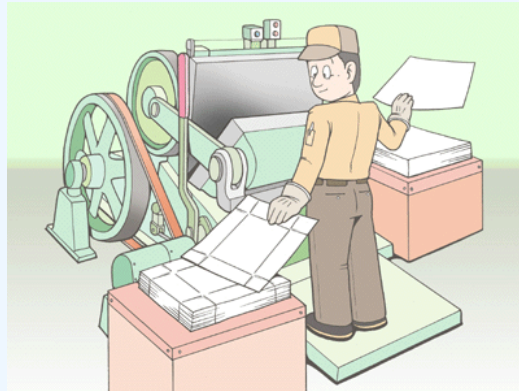
災害当日、被災者は朝から同じ手順で作業を再開してまもなく、打ち抜き機の面盤の隙間に（58センチ）に厚紙を落としたため身を乗り出し右手でこれを抜き取ろうとした。しかし、この間に予めセットされたタイマーにより面盤が閉まり面盤の間に体の一部をはさまれたものである。

なお、当該打ち抜き機は通常使用時、厚紙を面盤の間にセットする際に面盤間に手を入れる必要があるため、購入当初は安全装置としてコの字型の鋼鉄製安全棒が設置されていたが、災害発生時には取り外されていた。

当該打ち抜き機は厚紙をセットする際に面盤間に手を入れる必要があるため、購入当初は安全装置としてコの字型の鋼鉄製安全棒が設置されていたが、災害発生時には取り外されていた。

- 1 適切な安全装置の設置
災害の発生した厚紙打ち抜き機は大きな力で厚紙を打ち抜く危険な装置であることから、基本的には身体の一部を打ち抜き面に入れて作業を行えないように、厚紙の自動供給・排出装置を設置すること。また、この場合においても誤って作業者が危険範囲内に身体を差し入れた場合を想定し、光電管スイッチ等を備えた非常停止装置等を設置すること。
- 2 当該作業に関して作業手順書がなかったこと。
災害の発生した打ち抜き機は危険を伴うものであることから、作業の変更等に関する作業手順書を作成すること。また、作業手順書は作業場の見やすい場所に掲示すること。
- 3 適切な安全衛生教育の実施
作業手順書の内容に関しては作業者をはじめ関係者に幅広く周知する。機械・装置を使用するものについては実際に当該機器・装置を用いて安全装置の仕組み等についても教育を行うこと。特にプレス、シャー等の装置については災害が発生した際の重篤性等についても安全衛生教育の際に強調すること。
- 4 連絡体制に不備があったこと
機械のトラブル等に備え、関係者の事前の打ち合わせ及びコミュニケーションを徹底するとともに連絡体制を構築すること。
