麺帯機の攪拌羽根に巻き込まれて死亡

No.101211

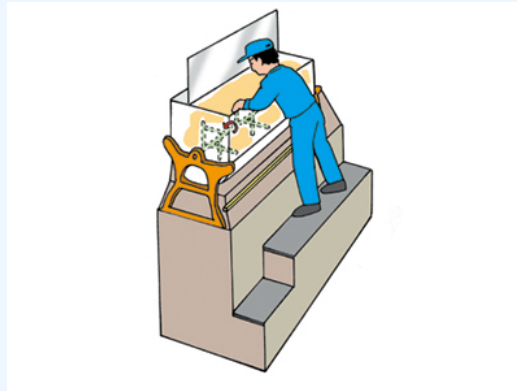
災害発生当日、作業員Aは、一人で麺帯機を使用して餃子の皮を製造することになった。Aは、麺帯機に設けられた作業ステップに上り、攪拌部分に原料の小麦粉と調味料および水を投入して、麺帯機のスイッチを入れた。Aは攪拌羽根を回転させながら、水を少量ずつ加え、麺生地を練り具合を確認していたところ、攪拌機内部で回転する攪拌羽根に誤って接触して巻き込まれた。その後、麺帯機の前にAがいないことに気づいた職長が駆け寄ったところ、すでに死亡しているAを発見したものである。

この麺帯機は、工場で20年以上使用されているもので、小麦粉等の原料を練る攪拌部分を上方に備え、練りあがった麺生地を下方から排出し、その際に帯状に成形するもので、主に餃子の皮を製造していた。攪拌部分の原料投入口には蓋が設けられているが、麺生地は、原料の小麦粉と水、調味料を攪拌し、練り具合を確認しながら、必要に応じて水を少量ずつ加えていく必要があることから、蓋にはインターロック機構がなく、蓋を開けたままで攪拌していた。

- 1 原料搬入口の蓋にインターロック機構がなく、格子状のガードも設けられていなかったため、攪拌中、作業者が手を入れることができたこと
- 2 作業位置から容易に操作できる場所に非常停止スイッチが設けられていなかったこと
- 3 麺帯機を使用する作業の作業手順書がなかったこと
- 4 作業者に対し安全衛生教育を実施していなかったこと

- 1 攪拌部分の原料投入口に格子状のガードを設けるとともに、ガードと攪拌羽根をインターロックすること
麺帯機を使用する製麺作業では、攪拌しながら水を加える必要があり、攪拌中に作業者が羽根に巻き込まれることを防止するため、攪拌部分の原料投入口に格子状のガードを設けるとともに、ガードを閉めていないと攪拌ができないようにインターロックする。
- 2 作業位置から容易に操作できる場所に非常停止スイッチを設けること
作業者が危険を感じたときに直ちに羽根の回転を停止することができるように、作業位置から離れることなく容易に操作できる場所に非常停止スイッチを設ける。
- 3 麺帯機を使用する攪拌作業について作業手順書を作成すること
麺帯機を使用する製麺作業についてリスクアセスメントを実施し、必要な安全措置を講じるとともに、作業手順書を作成し、その内容を作業者に周知徹底する。
- 4 作業者に対し安全衛生教育を実施すること
作業者に対し作業手順書をもとに安全衛生教育を実施して、巻き込まれ等の危険やその防止対策について教育し安全な作業を行わせる。
