クレーンで吊り上げたPC板が落下し、下敷きとなる

業種	セメント・同製品製造業	
事業場規模	30～99人	
機械設備・有害物質の種類(起因物)	クレーン	
災害の種類(事故の型)	飛来、落下	
被害者数	死亡者数：2人 不休者数：0人	休業者数：0人 行方不明者数：0人
発生要因(物)	設計不良	
発生要因(人)	危険感覚	
発生要因(管理)	つり荷に触れ、下に入り又は近づく

No.1052

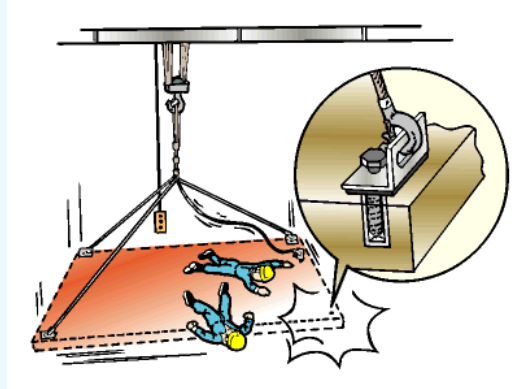
そのとき、アングルとPC板を結合していたボルトが抜けてPC板が落下し、下で作業をしていたAは全身がその下敷きとなってその場で死亡し、Bは腹部から足まで押しつぶされ、病院に収容されたがその日のうちに死亡した。

PC板の落下の直接の原因は、PC板の4隅に鋼製のインサート金具を挿入し、これにL型アングルを取り付け、このアングルの穴にワイヤロープをかけ、クレーンを用いて吊り上げている時にL型アングルを留めていたボルトがインサート金具から抜けたためである。

特に、4本のボルトのうち、2本はねじ山が欠けたり、ねじ山が損傷し全体に変形している。また、作業方法から見た原因としては、

つり上げられているPC板の下に入って作業を行ったことが指摘される。

さらに、床上操作式クレーンの運転資格を有していない者に運転をさせたこと等があげられる。

PC板1枚ごとにボルトを4カ所着脱する方法は、ボルトを所定の深さまでねじ込むにも時間がかかり、また、十分なボルトの締め付けができない場合もあるので、つり上げ器具の改善等抜本的な見直しが必要である。

PC板1枚を搬送するたびにボルトの着脱が行われているためネジ山の摩耗が激しいので、定期或いは随時に点検を行う。

つり上げたPC板の下で付着したゴムを取り除く作業等は絶対に行わないよう安全教育等を通じて徹底する。

PC板の品質管理を十分に行うとともに、搬送等に先立って荷重計等で製品重量を計測する。

PC板の搬送に用いた床上操作式クレーンを運転する者として、床上操作式クレーン運転技能講習修了等の有資格者の確保を行う。
