骨材の貯蔵槽内で、センサーの配線接続作業中に感電

No.100121

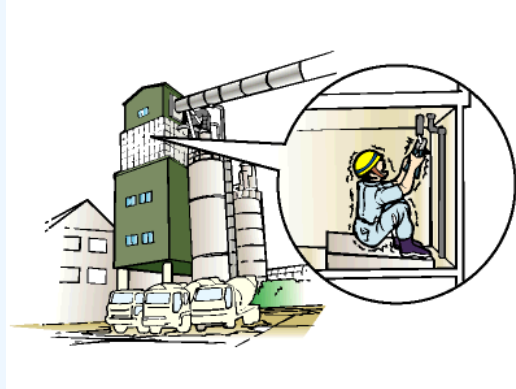
この災害は、生コンクリート製造プラント内に設置されている貯蔵槽内の骨材の量が満タンになったことを知らせるセンサーの配線を、活線状態で接続する作業中に発生したものである。

修理作業は、被災者と係員の2名で行うことになり、プラント最上階の断線したセンサーが取り付けられた貯蔵槽の内部に被災者が入り、断線した電線の末端処理を貯蔵槽内で始め、係員は貯蔵槽周囲の片付けを行っていた。しばらくしたところで係員は、貯蔵槽内から「うらっ」といううめき声が聞こえたので貯蔵槽内をのぞいたところ、被災者が素手の右手で持った圧着用工具で電線の先端部をはさみ込んだまま内壁にもたれかかっていた。

- 1 センサー動力用電源の200V回路を遮断せずに、配線の接続作業を活線状態で行ったこと。
- 2 使用していた圧着用工具は、活線作業用のものではなく、握り部のみが絶縁覆いされているもので、少しでも握りがずれると金属部を握ってしまうものであったこと。
- 3 握り部だけしか絶縁されていなかった圧着用工具を、電気用手袋などの絶縁用保護具を着用しないで、素手で取り扱ったこと。

- 4 作業場所が、導電体で囲われた貯蔵槽内であり、高温・多湿であったことから、被災者はかなり発汗していたため、感電しやすい状態にあったこと。
- 5 通常、電気関係の修理は専門業者に依頼していたが、今回は、電線接続程度の作業と考え自ら行ったこと。
- 6 作業手順を作成するなど、電気系統の修理の作業の安全を確保するための安全管理が不十分であったこと。

- 1 電圧が低圧であっても、電路の修理の作業は停電作業を原則とすること。
- 2 やむを得ず活線作業とするときは、電気用手袋、絶縁保護衣などの絶縁用保護具を着用すること。
- 3 使用する工具は、作業に必要な部分以外が絶縁覆いされているものを使用すること。
- 4 停電の方法、作業方法、使用する工具の選定、保護具の種類、電路の防護など作業の安全を確保するための作業手順を作成すること。
- 5 電気に関する知識および経験のある者のうちから作業指揮者を指名し、その者に直接作業を指揮させる。
- 6 低圧電路の修理の業務に従事する者に対しては、あらかじめ、電気に関する安全教育を実施すること。
- 7 作業の安全を確保するための管理が組織的に行われるように、職制に応じて役割分担を定め、責任および権限を明確化した管理体制を樹立すること。
