## 攪拌機に転落した作業者が攪拌羽根に巻き込まれ死亡

業種	プラスチック製品製造業	
事業場規模	5～15人	
機械設備・有害物質の種類(起因物)	混合機、粉碎機	
災害の種類(事故の型)	はさまれ、巻き込まれ	
被害者数	死亡者数：1人 不休者数：－	休業者数：－ 行方不明者数：－
発生意因(物)	防護・安全装置がない	
発生意因(人)	場面行動	
発生意因(管理)	不意の危険に対する措置の不履行

No.101063

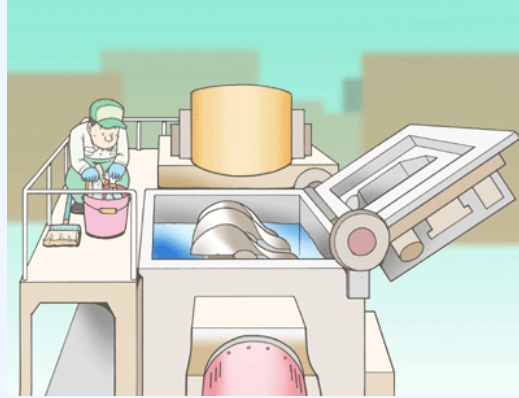
今回の災害は、Aが何らかの原因でバランスを崩し攪拌機の開口部から内部に転落したものである。また、攪拌機の開口部周囲には、囲い等が設置されてなく、蓋が閉まっていなければ攪拌機が作動しないようなインターロック装置も設置されていなかった。なお、安全な作業のための作業標準書の作成や安全衛生教育も行われていなかった。

- 1 攪拌機に囲い等がなく、またインターロック機構を設ける等の安全措置がとられていなかったこと

- 2 攪拌機の電源と温水機の電源の配線が一緒であるため、温水機の調整作業中にも攪拌機が作動していたこと
- 3 安全作業のための作業標準書の作成および安全衛生教育がなされていないこと

- 1 攪拌機には囲い等を設けるとともに、蓋が閉ってなければ攪拌機が作動しないようなインターロック機構を設けること
- 2 「スイッチ入レルナ掃除中」の表示板を掲示することだけでなく、攪拌機の電源を入れると温水機も自動的に電源が入力される配線を改善し、攪拌機と温水機の電源を別々にし、それぞれに電源開閉器を設けること
- 3 安全作業のための作業標準書を作成し、これをもとに作業者に対して十分な安全衛生教育を行うこと
