## 合板用ホットプレス内で機械の可動部分にはさまれて死亡

業種	合板製造業	
事業場規模	100～299人	
機械設備・有害物質の種類(起因物)	その他の木材加工用機械	
災害の種類(事故の型)	はさまれ、巻き込まれ	
被害者数	死亡者数：1人 不休者数：0人	休業者数：0人 行方不明者数：0人
発生要因(物)	設計不良	
発生要因(人)	省略行為	
発生要因(管理)	機械装置を不意に動かす

No.101202

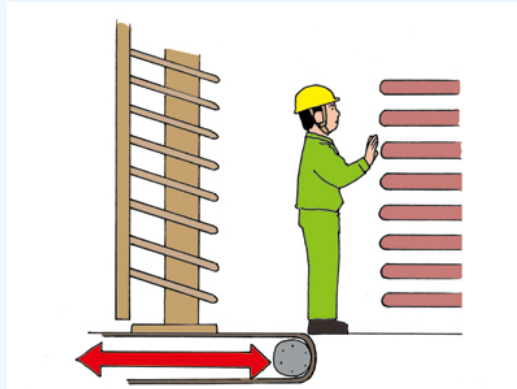
災害発生当日、ホットプレスを操作して接着剤を塗布した木の板数枚を圧着して合板を製造していた作業員Aは、作業を開始して約3時間経過したとき、ホットプレスの熱盤(合板を熱圧する部分)から材料の板がはみ出ているのを見つけた。Aは、これを修正しようと、合板の取出し側からホットプレス内のブラー(合板を引き出す装置)と熱盤との間の約2.5mの幅の隙間に立ち入り、熱盤からはみ出た板の修正作業を行っていたところ、突然、背後のブラーが動き出して熱盤との間にはさまれた。隣のホットプレスで作業していた同僚がAを救出し、病院に搬送したが、Aは間もなく死亡した。

当該ホットプレスは、接着剤を塗布した木の板、数枚を圧力:8～12kgf/cm<sup>2</sup>で圧着し、その後、接着剤を温度110～135℃で熱硬化させて成形するもので、1度に50枚の合板を製造することができた。熱盤への材料の供給と熱盤からの合板の取出しは、自動で行われ、熱盤から材料の板や圧着した合板がはみ出たときは、これを検知してブッシャー(材料の板を供給する装置)やブラーを自動停止するようになっていたが、2ヶ月ほど前から故障し、熱盤からはみ出した板や合板が破損するトラブルが頻発していた。そのため、Aは熱盤から単板がはみ出しているのを見つけたとき、急いで修正しようとホットプレス内に立ち入ったものだが、この際、ブラーの電源を遮断していなかった。

また、このホットプレスの周囲には防護柵が設けられていたが、柵の扉の開閉とホットプレスの動作とのインターロックがなく、作業員が容易にホットプレス内に立ち入ることができた。

- 1 ホットプレスの周囲に設けた防護柵が不十分であったこと  
工場がホットプレスの周囲に設けた防護柵が、開閉自由で、ブラーの電源とのインターロックもない等、不十分なものであり、作業者が危険なホットプレス内に容易に立ち入ることができた。
- 2 作業者がブラーの電源を遮断しないままホットプレス内のブラーの可動個所に立ち入ったこと  
Aは、熱盤からはみ出した単板位置の修正作業を行う際、ホットプレスの元電源を遮断しなかったため、修正作業中に背後のブラーが動いてはさまれた。
- 3 ホットプレスの修理を行わずに使用し続けたこと  
ホットプレスのプッシャーやブラーに故障があったにもかかわらず、工場は修理を行うことなく2ヶ月間、使用し続けていた。
- 4 修正作業についての作業手順書を作成していなかったこと  
単板や合板の位置の修正作業はたびたび行われていたにもかかわらず、工場は作業手順書を作成していなかった。

- 1 作業者がホットプレス内に立ち入ることができない防護柵を設けること  
作業者がホットプレス内に立ち入ることができないように防護柵を設け、インターロックにより、ホットプレスが停止状態でないと扉を開けることができないようにするとともに扉が開いている状態ではホットプレスが動き出さないようにする。
- 2 作業者がホットプレス内の可動個所に立ち入る際は、可動する装置の電源を遮断するよう徹底すること  
作業者が熱盤からはみ出した板の修正作業を行うためにホットプレス内のブラーの可動個所に立ち入るときは、ブラーの電源を遮断するとともに、電源を入れないよう表示する。
- 3 ホットプレスに不具合が見つかったときは直ちに修理すること
- 4 修正作業についての作業手順書を作成すること  
合板位置の修正作業等、頻繁に発生する作業については、作業手順書を作成して文書化するとともに、関係作業員に対して安全衛生教育を行って作業手順書の内容を徹底する。
