天井クレーンを用いてH鋼の端部をつり上げ中、下敷きになり死亡

No.101050

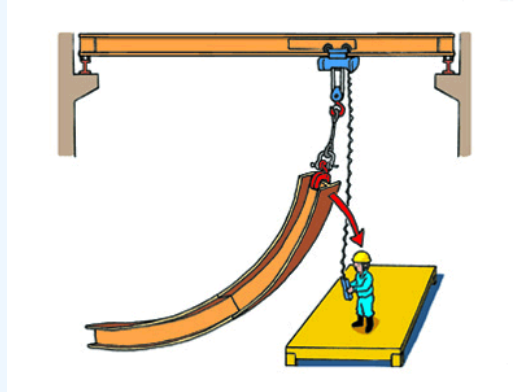
クレーンのフックに玉掛けしたシャックル付きワイヤロープがほぼ垂直に近い状態になったとき、クランプのカムからH鋼がはずれて落下し、H鋼のすぐ近くにいたAが、落下したH鋼の下敷きになった。

Aが使用していたクランプは横つり用のもので、クランプの開口部の方向と直角方向につり荷の荷重がかかると固定される構造になっているが、開口部の方向に荷重がかかった場合には、つり荷のグリップ力が弱くなるので、縦つりには向かないものである。Aは、クレーン運転および玉掛け作業の資格があったが、使用するクランプの使用方法等について事業場内で教育を受けたことはなかった。

H鋼がつり上げられるにつれて、H鋼の先端に取り付けた横つり用クランプの開口部が水平の位置から鉛直(縦向き)に変わり、クランプのグリップ力が低下したため、クランプのカムからH鋼が外れた。

- 1 作業に適したクランプを用意し、使用させること
H鋼の向きを変えるためにH鋼の先端に取り付けるクランプには、横つりの状態から縦つりの状態になるため、クランプのつかみ力の低下を補う外れ防止用の安全ロック装置を有するものを用意し、作業者に使用させる。さらに、使用するクランプ等の用具については、その正しい使用方法を作業者に教育することも重要である。
- 2 作業手順書を作成すること
H鋼のような不安定な重量物をクレーンで移動させ溶接する作業については、安全な作業方法を事業場内で十分に検討し、作業手順書を作成する。また、重量物をつり下げる場合には、つり荷と十分な距離を置いて作業させるようにしなければならない。
- 3 単独作業を行わせないこと
H鋼のような不安定な重量物を取り扱うに当たっては、単独作業を避け、2人以上で作業を行わせるか、安全に作業が行われているか監視する監視人を置くか等すること。
