石灰焼成炉工場でフォークリフトにより運搬作業中にフォークリフトが横転

No.1033

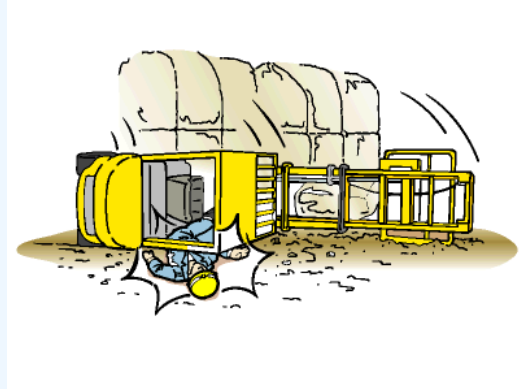
この災害は、石灰製造工場の石灰焼成炉作業場において、石灰石焼成後の二次製品である生石灰等をフレキシブルコンテナに入れ、フォークリフトで運搬中にフォークリフトが転倒し、運転者がフォークリフトのヘッドガードの柱と床面との間に体をはさまれ死亡したものである。

直接的な原因としては、被災者がフレキシブルコンテナを片側のフォークだけでつり、フォークリフトの重心が偏り安定度が悪い状態で走行したこと等が考えられる。

また、夜間作業であるにもかかわらず路面の状態を確認できるだけの十分な照明がなされていなかったことも要因の一つと考えられる。

間接的な原因としては、フレキシブルコンテナを運搬するために使用するフォークリフトの指定、専用アタッチメントの使用の指示等が行われていたにもかかわらず作業者に徹底されていなかったこと等があげられる。

イ フレキシブルコンテナ専用フォークリフトの使用

ロ 走行中のフォーク操作の禁止

ハ 運行経路の整備等
