鋼板置場に立てかけて置かれた鋼板が倒れ、作業者がはさまれ死亡

No.100879

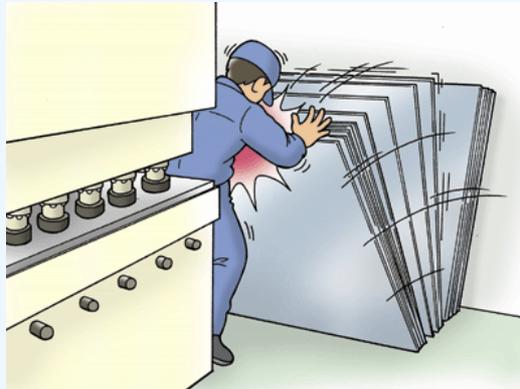
被災者は、必要な2枚の補強部材を作成した後、次の仕事で使用する部材を作成しておこうとして、鋼材置場に行き、鋼板の倒れ止めのチェーンを外して使用する鋼板を選別していたとき、被災者に鋼板が倒れかかり、被災者はシャ－の側面との間に胸部をはさまれた。

- 鋼板が倒れやすい長手方向に立てかけてあり、倒れ止めが十分でなかったこと。
鋼板が立てかけてあった場所は、工場建家の壁で70～80枚の鋼板が重ねた状態であり、取り出すときに倒れやすい状態であった。
倒れ止めとしては、チェーンと針金程度の簡易なもので鋼材の取り出し時にははずされていた。
- 鋼材置場が工場の壁とシャ－との間で狭い場所であり、取り出しにくい場所であったこと。
狭い場所であったため、取り出すときに無理な作業姿勢で行っており取り出し時に鋼板の安定が悪く倒れやすかった。また、作

業場所の周囲の整理が行われていなかった。

- 3 鋼材の取り出し時の作業方法が不安全な作業方法であったこと。
異種の鋼材が重ねて立てかけてあり、下の方に置かれた鋼材を取り出す時には鋼材の安定が悪くなる。
- 4 作業者に対する安全教育等が行われていないこと。
各作業に関して安全な作業標準が定められていない。

- 1 鋼材の置き場の安全化を図ること。
鋼材の置き場は、工場の作業者から見て十分な広さと位置として安全なスペースを確保する。あわせて、工場内の整理・整頓を行い、作業場所の床面の整理を行う。
- 2 鋼材の置き方の安全化を図ること。
鋼材は、平置きとして鋼材の種類や長さごとに区分けして置くことができる架台を設置する。
また、リフターや電動チェーンブロック、手押し車等を利用して材料の運搬の安全化を図る。
- 3 鋼材の転倒防止を図ること。
鋼材を壁に立てかける場合には、長いものや重いもの、多量のもののはさけ、量を限定しておくこととする。この場合にも、チェーンなどにより確実に固定し転倒防止をはかる。
- 4 作業標準の策定と徹底を行うこと。
作業ごとに作業標準を作成し、現場に徹底するよう安全教育を行う。
