プレス機械のポンチが折れて飛来し、胸を直撃

No.1040

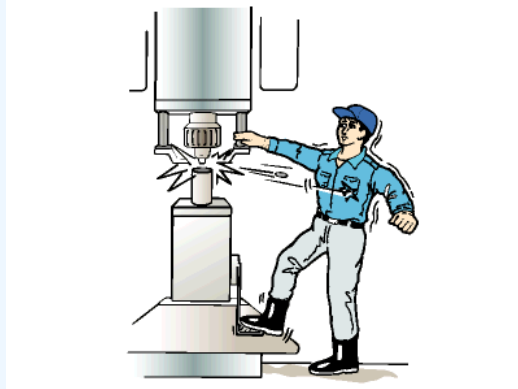
被災者は、プレス機械にポンチ・ダイと呼ばれる抜き型を上型と下型にセットして、鉄板の最初の部品を上型と下型の間に挟んで位置を決めてフートスイッチを踏んだところ、上型にセットしていたポンチが折れ、被災者の左胸部を直撃した。

使用されたポンチが切断した原因としては、ポンチの強度が十分でなかったのではないかと、ポンチに腐食が発生していたのではないかと考えられる。

プレス機械やシャーの作業においては、しばしば加工材や治具等が衝撃や損傷等によって飛来することがあり、その危険から作業者を保護するために囲いや覆いなどの措置を行なう必要があるが、それが行なわれていなかった。

機械の能力範囲内であっても、あける穴の径が小さく板厚が厚いとその加工に適するポンチには限界が出てくる。このようなときはボール盤を使用するなど作業に適した機械を使用しなければならない。

割れ、きず、変形、錆などの発生しているポンチが、使用されないよう保守管理を徹底する。

大きな力で加工するような場合は、加工材や治具が衝撃や損傷によって飛来することがあるので、囲いや覆いなどを設ける。
