## テーブル傾斜丸のご盤で作業中、切り落とした木片が飛来して作業者に当り死亡

業種	木製家具製造業	
事業場規模	30～99人	
機械設備・有害物質の種類(起因物)	丸のご盤	
災害の種類(事故の型)	飛来、落下	
被害者数	死亡者数：1人 不休者数：0人	休業者数：0人 行方不明者数：0人
発生要因(物)	防護・安全装置がない	
発生要因(人)	無意識行動	
発生要因(管理)	安全装置をはずす、無効にする

No.101119

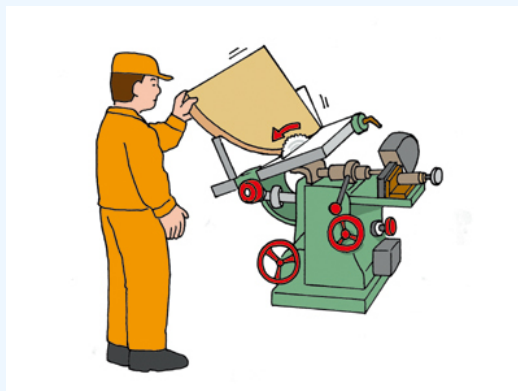
作業を開始して約15分後、Aが、テーブル傾斜丸のご盤の正面に立ち、テーブルから6cm突き出した丸のこにテーブル天板の円周部を当て、切除する作業に取り掛かったところ、切り落とした木片（長さ33cm）が丸のこの回転面方向に飛来し、Aに当たった。木材がはじける音を聞いた同僚がその方向を見るとAが倒れていたため、直ちに病院へ搬送したが、すでに死亡していた。

- 1 テーブル傾斜丸のご盤の反発予防装置を使用していなかったこと  
 テーブル傾斜丸のご盤による円周部の加工作業では、切り落とした木片の飛来による危険があったが、反発防止装置を使用していなかったため、木片が飛来した。

- 2 木片が飛来する危険に対して対策を講じていなかったこと  
この作業では、切り落とされた木片の飛来による危険が十分に予測されたが、防護用の衝立を使用していなかったこと、保護面、プロテクター等の保護具を着用させていなかったこと、テーブル傾斜丸のご盤の正面の位置に立って作業をさせていたこと等、必要な防護対策を講じていなかった。
- 3 作業手順書の内容が不十分だったこと  
木片が飛来する危険に対する対策が作業手順書に盛り込まれておらず、口頭で作業者に注意しているだけであった。

- 1 木工機械の本質的安全性を図ること  
傾斜切り加工作業の本質的安全性を図るため、切り落とされた木片を発生させない対策を講じることが重要である。  
具体的には、NCルーターを使用して丸みをつける切削用回転刃物および25度の傾斜をつけるための切削用回転刃物を装着して加工を行うことにより、木片の発生と飛来をなくすることができる。
- 2 木片の飛来による危害防止措置を講ずること  
切り落とされた木片の飛来による危害を防止する措置として、十分な強度を有する防護用衝立を使用させるとともに、身体前部を保護する十分な強度を有する保護面、プロテクター等の保護具を着用させる。  
また、テーブル傾斜丸のご盤の正面の位置での作業を禁止することも重要である。
- 3 作業手順書に必要な対策や措置を盛り込むこと  
作業を安全に行うために必要な対策や措置を盛り込んだ作業手順書を作成して、関係作業者に周知徹底する。
