## 遠心鑄造機の金型蓋を、クレーンを用いて金型にはめ込み作業中、金型蓋が落下し下敷きとなる

業種	非鉄金属鑄物業	
事業場規模	100～299人	
機械設備・有害物質の種類(起因物)	遠心機械	
災害の種類(事故の型)	飛来、落下	
被害者数	死亡者数：1人 不業者数：0人	休業者数：0人 行方不明者数：0人
発生意因(物)	不適当な機械、装置の使用	
発生意因(人)	近道反応	
発生意因(管理)	機械、装置等を指定外の方法で使う

No.1051

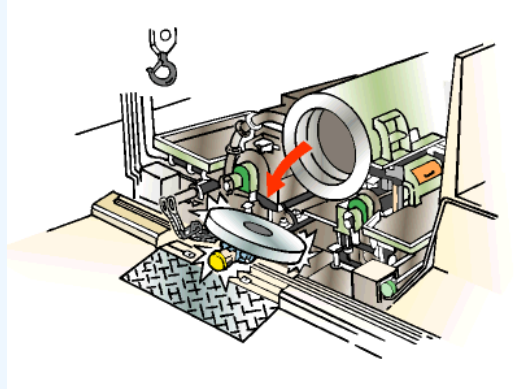
補巻5トンのフックから玉掛け用ワイヤロープをはずして、続いて、主巻20トンのフックの位置を吊り易い位置に定めようとしていた時に、突然、金型蓋が遠心鑄造機の本体の金型端部の取り付け口から外れた。そのため、金型蓋の近くに居た被害者は、金型蓋と共に落下し、被災者の頭部が金型蓋の下敷きとなり、脳挫傷の被害を受けた。

この災害の直接原因は、遠心鑄造機の端部の口部に金型蓋が傾いた不安定な状態で挿入されていたにも関わらず、金型蓋をつり上げていたクレーンのつり上げ能力を増加するため、補巻きから主巻きに盛り替えようとして、金型蓋から玉掛け用ワイヤロープを一時期取り外したことによるものである。

このため、はめ込む時に傾いていた事は、つり上げていた玉掛け用ワイヤーロープを取り外せば、転倒するであろうモーメントがかなり作用していたものと考えられる。

また、金型蓋のはめ込み作業には、上下微調整作業が行い易いチェンブロックを用いることになっていたが使用せず、代わりにクレーンによりつり上げた事により、上下微調整作業が難しくなったことによる。

- 1 安全衛生教育の徹底
- 2 安全作業マニュアル等の整備と徹底
- 3 機械設備等の安全化
- 4 自社の職員と親企業からの出向社員等との混在作業における安全管理体制の整備
