魚加工工場の荷物用エレベーターの搬器と2階の床との間に挟まれる

No.1045

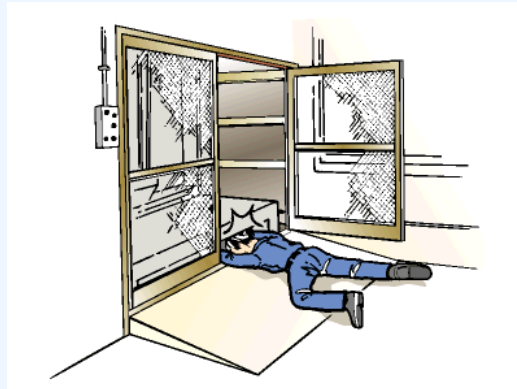
しかし、何時もなら4～5分でエレベーターが1階に降りてくるのに20分位経過してもエレベーターが1階へ降りてこないの、不審に思った社長の長女が2階へ行ったところ、エレベーターの昇降路の出入口の前でエレベーターの搬器の上部枠と2階床との間に頭部をはさまれ、うつ伏せに倒れている被災者を発見した。

- (1) 昇降路の1階の出入口に、戸が設けられていなかったこと。
- (2) 搬器の出入口に、戸が設けられていなかったこと。

(3) 昇降路の出入口の戸のすべてが閉じていないのに、搬器が昇降してしまう構造となっていたこと。

また、もう一つの原因としては、通常の業務としては実施していないエレベーターを不十分な知識、経験のまま操作し、結果的に昇降路の出入口の戸を開けたままエレベーターの運転操作したことがあげられる。

- 1 安全管理体制の確立
一定の知識、経験を有する安全衛生推進者等を指名し具体的な活動の計画の策定等を行なわせる。
- 2 適正な機械設備の設置
機械設備の設計・設置の段階から必要な安全装置が具備されたものとする。
- 3 点検整備の実施
定期に或いはその日の作業開始前に点検し、必要な補修を実施する。
- 4 作業者に対する安全教育の実施
機械設備の操作にあたる者を指名するとともに、あらかじめ安全な使用のための教育を実施する。
