橋桁の仮組のボルト締めに使っていた電動レンチに感電

No.100124

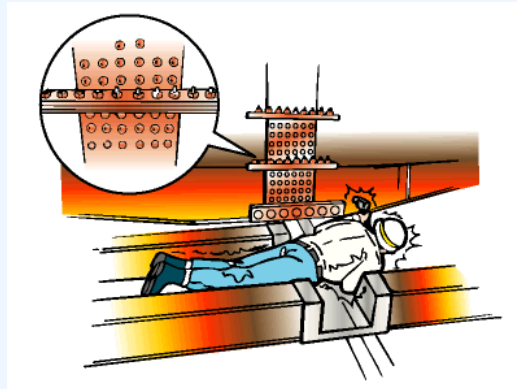
この災害は、橋桁の仮組み工程で電動レンチを用いて高力ボルトの締め付け作業中に、発生したものである。災害が発生した日、朝礼の際に、6ブロックに分割して製作された橋梁を仮組みするため作業の割り振りが行われた。被災者に割り振られた作業は、橋梁のボックス内で電動レンチを使用して高力ボルトを本締めする作業であった。被災者は、電動レンチの取り扱いが初めてであったので、作業指揮者からその取り扱いについて指導を受けて、作業を開始した。12時になり被災者が姿を見せないで、捜したところ、最初のブロック接合部にうつぶせに倒れていた。倒れていた被災者の胸のあたりに電動レンチがあり、胸部に深い火傷の跡があり、さらに胸や足の複数の箇所に小さい火傷の跡がみられた。使用していた電動レンチは、A社から貸与されたもので、1芯がアース専用線の3芯電源コードが接続された定格電圧が単相交流200Vのものであったが、現場に設けられているコンセントが3相交流200V用であったため、3相用のプラグに取り替えて被災者に使用させていた。被災当時、被災者は、夏用の薄手の上衣の作業服、作業用手袋(綿とポリエステル混紡)、保護帽、安全靴を着用していた。

- この災害の原因としては、次のようなことが考えられる。
- 電動レンチに3相交流用のプラグを取り付ける際、偶然に、3相用コンセントの非接地側に接続されるようにアース専用線をプラグに接続したため、プラグをコンセントに差し込んだ時、電動レンチの側部が充電されてしまったこと。
 - 電動レンチのプラグ取り替えを行った者が、電気に関する十分な知識を有していなかったこと。
 - 作業場所が、導電体で囲まれた鋼製のボックス内であり、夏場での高温により作業者は相当の発汗を伴い、感電しやすい状態であった。

4 事前に作業計画を策定するなど作業方法、使用する工具類などについて作業の安全を確保するための検討が十分に行われなかったこと。

- 1 工具類の電源コードに接続されているプラグの取り替えは原則禁止し、やむを得ずプラグの取り替えるときには、電気に関する十分な知識を有する者に行わせること。
- 2 使用する機械・工具に合わせたコンセント等必要な電源設備を確保すること。
- 3 移動可搬型の電動工具を使用するときは、感電防止用漏電遮断器を接続すること。
- 4 使用する工具類、電源設備の確保、作業方法の決定など作業の安全を確保するための作業計画を作成すること。
- 5 ボックス内を換気するなど作業環境の快適化を図ること。
- 6 作業計画の作成、工具類の安全点検の実施などの役割分担を明確にした安全管理体制を整備すること。
- 7 安全管理の仕組み、作業標準など、その周知徹底のための安全教育を実施すること。
- 8 構内下請け業者に仕事を発注する親企業は、貸与する機械設備、使用する電源設備の安全確認を行い、必要に応じて技術的な指導を行う体制を整備すること。
