鋼製スロープの製作中に溶接棒が横腹に接触、感電し死亡

No.100914

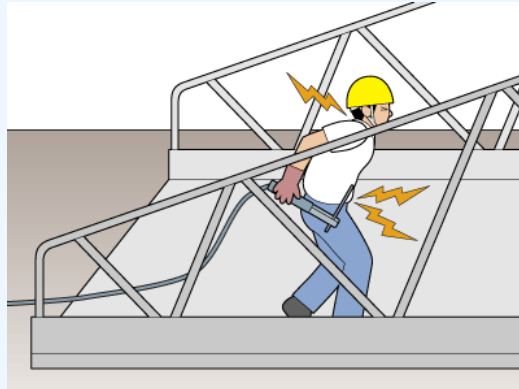
被害者の身体には、右腹部に約1cmの火傷の痕、首の左側から頸にかけて火傷の痕が認められ、その傍には溶接棒を挟んだままの溶接棒ホルダーが置かれていた。従ってアーク溶接中または溶接棒ホルダーを持って鉄骨で組み立てられたスロープの中を移動中に、溶接棒の先端が右横腹に触れ、そこから電流が入って鉄骨に接触していた首部分に抜けたものと考えられる。

被災者が使用していたアーク溶接機(一次電圧は200V、二次無負荷電圧は85V、二次電流は500A)は、昭和49年製で溶接機の前面には「交流アーク溶接機には、2次無負荷電圧による作業者の感電事故防止のため、労働安全衛生法により電撃防止器を併用するよう定められております」と表示されていたが、自動電撃防止装置は取り付けられていなかった。

目撃者はいないが被災者は、スロープの組立て手順としてまず外枠部分を組立て、その後に構造物の内部の溶接を行おうとしたものと思われる。その場所は高さが50～60cm、幅が130cmの程度の狭い場所であったため溶接棒が身体に接触したものと推定される。

次のような感電の危険がある場所で交流アーク溶接を行わせるときには、必ず自動電撃防止装置を使用させる。(安衛則第332条)

また、その日の作業開始前に、自動電撃防止装置の作動状態を確認する。(安衛則第352条)
