試作したエナメル線製造装置の試運転において発生したトラブルの原因を調査する作業中に感電

No.100125

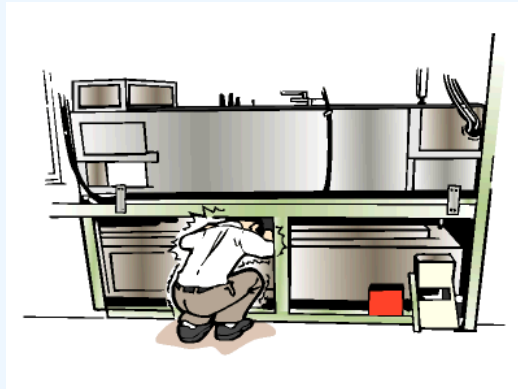
そのとき被災者は、手はニクロム線に、胸が焼鈍炉の外枠の金属部分に接触しており、手と胸に火傷の痕跡がみられた。また、被災時の被災者の服装は、夏用の薄手の長袖の上衣にズボン、安全靴を履いて、素手であった。

- 1 主電源と焼鈍炉用の開閉器が入れられた状態で、200Vの電圧が加わっていたニクロム線に触れたこと
- 2 ニクロム線が発熱しない状態であっても、200Vの電圧が加わる状態が生じる電気回路であったこと
- 3 焼鈍炉用の開閉器が閉じられた状態で、照明を点灯するため装置の主開閉器を閉じたことにより、ニクロム線に200Vが通電されたこと

- 4 照明灯と装置の電源が、別系統に分けられていなかったこと
- 5 電気回路の点検を行う際に、素手で作業を行っていたこと
- 6 装置のトラブル原因の調査の作業を行うときに、あらかじめ、作業の危険性を十分に検討しなかったこと

- 1 誤認を避けるために、照明灯と装置の電源を別系統に分けることが必要と思われる。
- 2 焼鈍炉の蓋を開けたときに、ヒーター電源が開路されるようなインターロック回路とすることが望ましい。
- 3 電気回路の点検の作業を行うときには、取り扱う電気回路の電圧に応じた性能を有する絶縁用保護具を着用すること。
- 4 作業開始前に、作業の危険を想定し、作業の安全を確保するための作業計画を作成すること。
- 5 季節に応じて冷風または温風を送るための設備を設け、作業場所の快適化を図ること。
- 6 作業の標準化、作業計画の作成、これらの安全確保のためのチェック体制の確保などが実施されるような安全管理体制を整備すること。
