天井クレーンの移設工事においてランウェイ上から墜落

No.1042

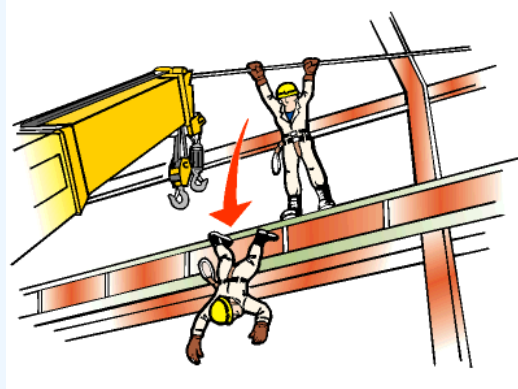
作業は、2日の予定で行なわれ、1日目の作業は、予定通り終了し、2日目はバックガードの取り付けが終わったので、つり上げに使用した移動式クレーンのジブを縮小していたところ、運転士が誤って先端のシーブを天井クレーンのプレスに引っかけてしまいジブの伸縮ができなくなった。

そこで、被災者は、移動式クレーンの運転を停止させたうえ、天井クレーンのランウェイガードのレールの上に乗ってプレスを揺すっていたところ、身体のバランスを失って前のめりになった。

被災者は、とっさに移動式クレーンのジブにしがみつき、ジブを抱きかかえるように滑り降りて行ったが、途中の4.92メートルのところから地上に背中から落下した。

1 墜落防止措置を講じなかったこと

墜落危険のある環境の中で、親綱を取り付けたり、棒のような長い器具を用いてシーブとプレスをはずそうとする配慮がなされなかったこと

- 2 移動式クレーンの操作を誤ったこと
ジブの格納操作で、ジブ角度を45度に保持しておく必要はなく、もう少しだけ運転士がジブ角度下げる必要があったこと
- 3 トラブル時の作業方法を誤ったこと
不安定な場所で作業者が揺る作業方法を採用したこと

- 1 作業指揮の明確化
移動式クレーンを借り上げて作業を行なう場合には、作業の指揮者を特定し、その者の直接指揮のもとに作業を行なうこと。
- 2 墜落防止対策の徹底
短時間の作業であっても墜落防止の措置を確実に実行すること。
- 3 安全衛生教育の徹底
危険が予測される場合には作業をいったん停止し、作業方法を再検討すること等も徹底しておくこと。
- 4 適正な保護帽の着用
墜落危険のある場所では墜落防止用の安全帽を着用すべきであり、作業に先だって適正な保護帽の選定を行なうこと。
