樹脂製品を旋盤加工中にはさまれて死亡

No.101057

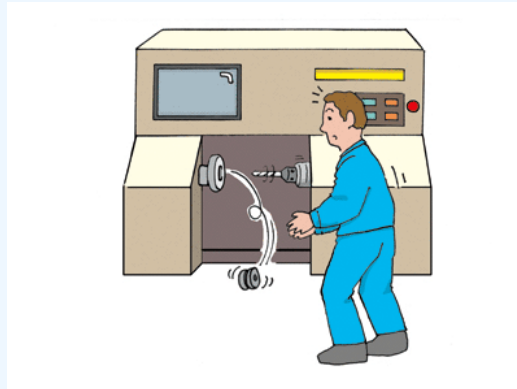
この切削加工は、材料を旋盤のチャックに手でセットしてから約2分で終了し、加工された樹脂製品は手で受け取って製品用ボックスに収納するという手順で行われていた。作業を始めて約2時間経過したとき、Aは加工された製品を手で受け取れずに下に落としてしまった。Aが落とした製品を拾おうとして上半身を屈めて旋盤の内部に手を伸ばしたところ、次の製品加工のため設定された加工位置まで移動してきたタレット（バイト等を装着するもの）とチャックとの間にはさまれた。これを見ていたBは、旋盤を停止することができなかったため大声で工場長を呼び、駆けつけた工場長が旋盤の自動運転を解除してAを救出したが、既に死亡していた。Aの作業位置から旋盤に取り付けられた非常停止スイッチは離れており、これを押すことは困難であった。

Aがはさまれた旋盤には、前面に柵が取り付けられており、切削加工中は柵を閉じ、材料の供給と製品の取り出しのときのみ柵を開けることにしていた。しかし、柵と旋盤がインターロックされていなかったこと、および製品1個の加工時間が約2分と短いことから、次第に柵を開放したまま切削加工が行われるようになっていた。なお、旋盤を使用する切削加工の方法や手順を盛り込んだ作業手順書は作成されていなかった。

- 1 旋盤の安全措置が不十分であったこと
旋盤の前面には柵が取り付けられていたが、柵を開放しても旋盤はインターロックがないため運転されていた。さらに、旋盤に非常停止スイッチはあったものの、Aの作業位置からは離れており、操作することは困難であった。また、材料や製品が落下するおそれのある装置の構造であったことも一因である。
- 2 作業手順書が作成されていなかったこと
自動制御された旋盤を使用する切削加工について安全な作業方法を盛り込んだ作業手順書が作成されていなかった。
- 3 安全衛生教育を実施していなかったこと
旋盤に供給する部品や加工された製品を落としたときの措置手順や旋盤の自動制御の解除方法について関係作業者に教育されていなかった。そのため、Aは危険域に身を入れて落ちた製品を取ろうとし、また、BはAがはさまれるのを目撃したが、旋盤の自動制御を解除することができず、Aの救出が遅れた。

- 1 機械設備に必要な安全措置を講じること
旋盤等を使用した製品加工の作業では、リスクアセスメントを実施して作業に伴う危険有害性を評価し、必要な安全措置を講じることが必要である。
この事例の場合には、旋盤の前面に設けた柵を開放したときは旋盤が直ちに停止し、柵を開放中は決して動き出さないようにインターロックするとともに作業者の立ち位置から容易に操作できる位置に非常停止スイッチを設けるようにする。また、材料の供給や製品の搬出については、落下するおそれのない構造とする。
- 2 作業手順書を作成すること
自動制御される機械であっても、通常の操作の方法や手順のほか、異常発生時の措置、清掃、点検の方法等も盛り込んだ作業手順書を作成する。
- 3 安全衛生教育を実施すること
機械を使用して行う作業において、異常が発生したときの措置や自動制御の解除方法等も含めて、関係作業者に安全衛生教育を行う。
