アスファルトプラントの停止していたトロリーホッパが動いてはさまれる

No.1046

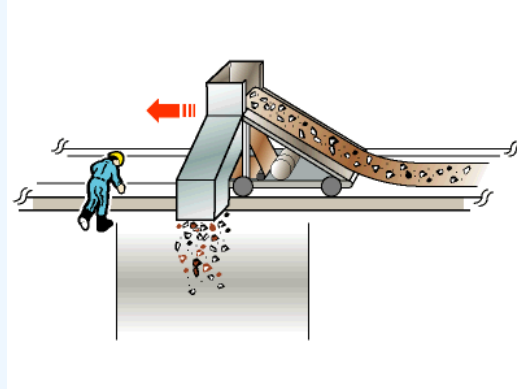
この災害は、故障したトロリーホッパーのモーターを取り外したため、モーターブレーキにより停止していたトロリーホッパーが、トリッパーベルトコンの稼動とともに移動し、トロリーホッパーとコンベアの支柱にはさまれたものであるが、この災害の原因としては次のことが考えられる。

故障したモーターを取外したため、ブレーキ効果が無くなり、トリッパーベルコンの稼動により移動した。

- 2 ベルトコンベア等が動いているにもかかわらず危険個所に立ち入ったこと。
- 3 非常停止装置の操作が遅れたこと。
危険を感じて非常停止装置の引綱を引いたが認められたが、結果的にはこの操作が間に合わなかった。
- 4 連携作業において、危険箇所(ベルトコンベア内)に立入らぬように指示していないこと。
- 5 トリッパーベルコンのモーター修理についての作業マニュアルがなかったこと。

- 1 危険箇所への立入り禁止
トリッパーベルコンの稼動時には、骨材サイロ頂頭部のトリッパーベルコンの設置されている箇所への立入りを禁止すること。
- 2 教育訓練の徹底
非正常の作業についても、危険が予測されるものについて教育訓練を行なうこと。
- 3 機械設備の修理者の特定
機械設備(特に大型の設備等)の修理は、機械設備に精通した者に行なわせること。
- 4 指揮命令系統の確立と指示内容の明確化
指示は、具体的に、明確に指示することが重要である。
- 5 作業マニュアルの作成と徹底
予測される非正常作業については、作業マニュアルを作成し、徹底しておくこと。
- 6 非常停止装置の取り扱いの徹底
非常事態における引綱の効果、取り扱い要領について徹底しておくこと。
