自動送り装置を備えた丸のご盤で木材を切断中、木材が飛び出して作業者に激突し死亡

No.101176

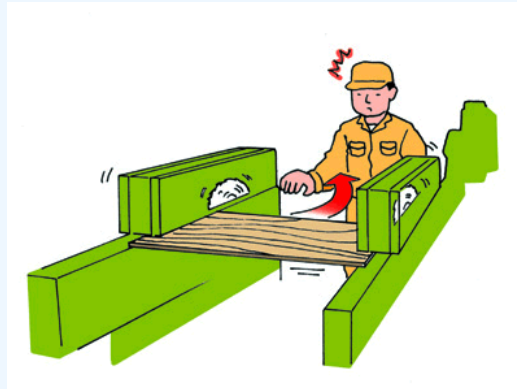
約40枚の合板を切断したとき、丸のご盤に送り込まれた合板が丸のごの歯に接触した際に合板の一端が自動送り装置から外れ、合板が回転しながら飛び出し、合板を受け取る側にいたAに激突した。Aはすぐに病院に搬送されたが死亡した。

災害発生後、自動送り装置を分解したところ、合板を上下からはさんで送り込むゴム製のベルトのうち、上面ベルトが磨耗しているのが発見された。このベルトの磨耗のため、合板を押し付ける力が不足し、合板が丸のごの歯に当たったときの衝撃で合板がベルトから外れて飛び出したものであった。

この丸のご盤には、加工材が飛び出したときに付近の作業者に当たることのないようするための防護用の設備がなく、作業者の安全な作業位置も決めていなかった。

- 1 丸のご盤の点検が確実に行われていなかったため、上面送りベルトが磨耗していることを発見できなかったこと
- 2 木材加工用機械作業主任者が選任されておらず、作業の直接指揮、丸のご盤やその安全装置の点検等を行っていなかったこと
- 3 加工材が飛び出したときに付近の作業者に当たることのないようにする防護用の設備がなく、安全な作業位置を決めていなかったこと

- 1 丸のご盤等の木材加工用機械については、点検を確実にいき、磨耗や異常を認めたときは直ちに交換、補修等を行うこと
点検の実施に当たっては、点検責任者、点検時期、点検項目等を記載したチェックリストを作成し、これに基づき確実に実施することが重要である。
- 2 木材加工用機械作業主任者を選任し、必要な職務を行わせること
選任した木材加工用機械作業主任者には、次の職務を行わせる必要がある。
 - [1] 木材加工用機械を取り扱う作業を直接指揮すること
 - [2] 木材加工用機械およびその安全装置を点検すること
 - [3] 木材加工用機械およびその安全装置に異常を認めたときは、直ちに必要な措置をとること
 - [4] 作業中、治具、工具等の使用状況を監視すること
- 3 自動送り装置付きの木材加工用機械から加工材が飛び出すことによる危険を防止するため、防護用の設備を設け、また安全な作業位置を決めておくこと
