フレキシブルコンテナが崩れて下敷きになり死亡

No.101103

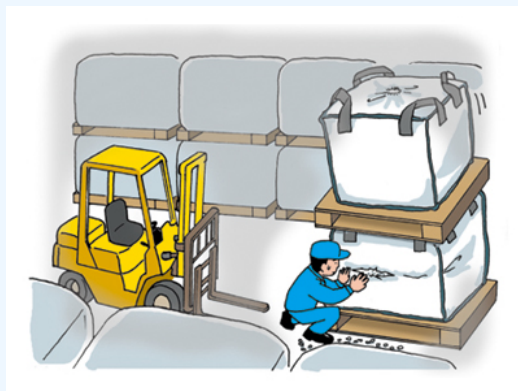
この災害は、夜間の作業中、2段積みされたフレコン（フレキシブルコンテナ）の上段が崩れ落ち、作業者が下敷きとなったものである。

災害発生日、作業員Aは、プラスチック製品の原料のペレットが入ったフレコン（高さ100cm、底面120×130cm、重量約1tの袋状のもの）をフォークリフト（最大積載荷重2.5t）で運搬する作業を行っていた。Aは、フレコンが2段積みされている倉庫にフォークリフトを乗り入れて方向転換したとき、フォークの先端が下段のフレコンに接触してフレコンの側面が破損し、中のペレットがこぼれ落ちた。そこでAは、破損の状況を確認しようとフォークリフトを下りて近づいたとき、下段のフレコンの形状が崩れ、上段のフレコンが落ちてきて下敷きとなったものである。

災害が発生した倉庫は狭く、中でフォークリフトを方向転換するのは困難であったが、Aは上段のフレコンを運び出そうとして、方向転換を繰り返していた。また、倉庫内は夜間照明が設けられていなかったため、Aはフォークリフトの前照灯および後照灯を頼りに運転を行っていた。

- 1 作業員がフォークリフトの運転について資格を有していなかったこと

- 安全な作業のための作業計画を定めることなく、作業者まかせで夜間に狭い場所でフォークリフトを使用して作業を行なわせたこと

- 最大積載荷重1t以上のフォークリフトを使用する作業には、フォークリフト運転技能講習を修了した資格者に行わせること
- フォークリフトを使用して作業を行う場合は、作業場所の広さや明るさ、フォークリフトの種類および能力、荷の種類、形状等を検討した上で作業計画を作成し、これを作業者に周知した上で行わせること
作業計画を作成する際には、特に次の点を検討して安全な作業が行われるようなものとし、作成した作業計画は関係作業者全員に周知徹底するとともに、作業が安全に遂行されるよう管理する。
 - 原料置き場や通路について、運搬に必要な十分な広さを確保する。
 - 夜間に作業を行う可能性のある場所については、フォークリフトの前照灯、後照灯の以外にも作業場所全体を照らすのに十分な照明設備を確保する。
 - フレコンの破損等の異常発生時を想定した措置を定める。
- 安全管理体制を充実・強化すること
夜間の作業について、工場の管理者は、臨時作業も含めて十分に把握し、作業計画や作業手順、作業者の役割分担等を確認し、安全作業が遂行されるよう管理する。
