ミキサーによる麺生地練り作業中、ミキサー内に転落し死亡

No.101064

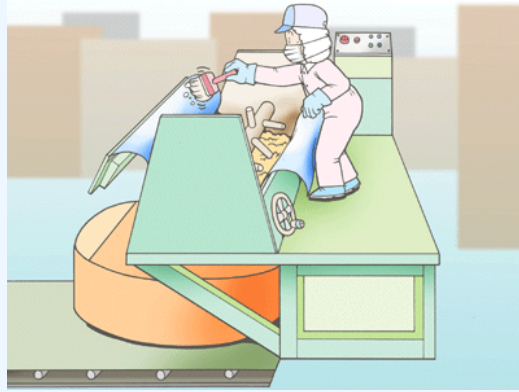
この災害は、うどん、そば、ラーメンの生地の製造を行っている事業場において、麺生地をミキサーで練る作業中に、ミキサーの周囲に付着した粉をハケで払い落とそうとして、作業者がミキサー内に誤って転落し、羽根に巻き込まれ被災したものである。

災害発生時の状況は、そば生地の練りが終わり、次の工程に移るためにミキサーの羽根の回転が完全に止まる前に、ミキサーの蓋を開けてへらでミキサー周囲に付着した粉を落していたときに、麺生地が身体の一部に絡まり引き込まれミキサーに転落したものである。ミキサーの非常停止スイッチは通常の作業位置から手が届かない1mほど離れた操作盤に取付けられていた。また、このミキサーは羽根が回転中に開口部の蓋が開閉できる構造であり、ミキサーの操作についての詳細な作業手順書が作成されていなかったことに加え、作業者への安全衛生教育が不十分であった。

- 1 このミキサーは、羽根が回転中に蓋を開けることができる構造であったこと
- 2 ミキサーの羽根の回転が完全に止まる前に蓋を開けて、ミキサーの周囲に付着した粉の払い落としを行ったこと
- 3 非常時に直ちにミキサーを止めることができる非常停止スイッチが、通常の作業位置から操作できる位置に設置されていなかったこと

- 4 ミキサー等を使用して行う一連の作業についての詳細な作業手順書が作成されていなかったこと
- 5 作業者の安全衛生教育が不十分であったこと

- 1 ミキサーは、羽根が回転中は蓋を開けることができない構造とすること
- 2 ミキサーの羽根が回転している時は、蓋を開けてミキサーの周囲に付着した粉の払い落とし作業を行わせないこと
- 3 非常時に直ちにミキサーを止めることができる非常停止スイッチを作業者の通常の作業位置から操作できる位置に設置すること
- 4 安全な作業方法について作業手順書を作成し、これをもとに作業者に安全衛生教育を実施し、作業手順書の内容を周知徹底すること
