## 製紙工場内の連続蒸解設備の循環ポンプ修理作業において、黒液が噴出して3名が死亡

No.100845

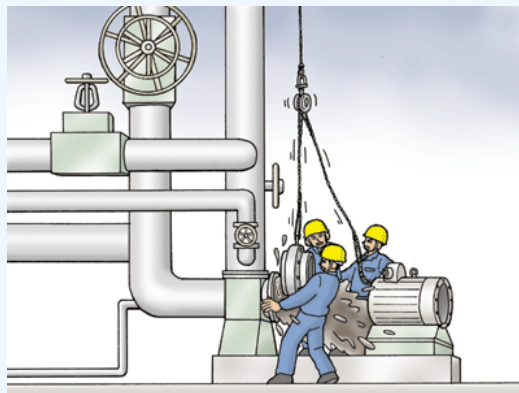
災害発生日、パルプ製造ラインにおいて、パルプ原料を製造する連続蒸解釜（木材チップを高温高圧、強アルカリ溶解する連続化学反応設備）に附設された黒液（木材チップの溶解に用いる高温高圧力の強アルカリ溶液）を循環させるポンプの修理を被災者ら3名が行っていた。修理をはじめてまもなくポンプケーシング付近より高温・高圧の黒液が大量に噴出し、これを全身に浴びた作業員3名が被災したものである。

なお、作業前に関係者が黒液の排出完了の目安として確認を行ったドレン出口付近はその後の調査で材料片が詰まっており（チップ片によるブロッキング状態）、また、修理の対象となっていた循環ポンプは他のポンプと並列状態で連続蒸解釜に接続された状態であった。その後の調査で他のポンプの系統との連結バルブのシール状態が完全ではなく、他系統の黒液および蒸気が修理対象の循環ポンプ付近に流入していたことが判明した。なお、災害の発生した設備は高温・高圧で強アルカリ溶液により化学処理を行う化学設備であったが蒸気等の噴出を防ぐためのバルブによる二重閉鎖および閉止板の設置並びに定期自主検査等の措置は講じられていなかった。

- 1 作業開始前に作業手順書が作成されていなかったこと。
- 2 作業関係者に対し作業手順、作業内容等が周知徹底されていなかったこと。また、教育等も行われていなかったこと。
- 3 一連の作業が夜間勤務時の深夜から開始され、その後常日勤者および他の下請け作業員に引き継がれたにもかかわらずその引継ぎ内容等が十分なものではなかったこと。

- 4 作業を統括して監視・監督できる監督者が発注者である事業場より選任されていなかったこと。
- 5 作業に先立ってポンプ周辺の黒液および蒸気の排出の確認が不十分であったこと。
- 6 高温、高圧で作業が行われる設備であるにもかかわらず圧力計、温度計等作業者が設備内部の状況を客観的に判断できる装置が設置されていなかったこと。
- 7 高温の強アルカリ溶液に触れる可能性がある作業にもかかわらず化学防護服、呼吸用保護具等の保護具を着用しないで作業を行ったこと。
- 8 災害の発生した設備が化学設備であるにもかかわらず、高温の水蒸気を二重に閉止するための措置および閉止板の設置並びに定期自主検査等の措置が講じられていなかったこと。  
また、バルブ類を閉止する際にこれらを施錠していなかったこと。

- 1 特別な環境下で行われる非正常作業の作業開始前には作業の安全性を考慮し、関係者が協議したうえで作業手順書を作成すること。
- 2 作業関係者に対し作業手順書、作業内容等を周知徹底すること。また、取り扱う物質の有害性、作業の安全対策等に関する教育等を行うこと。
- 3 非正常作業が複数の直勤務を通じて行われる場合には、作業内容とともに発生した問題等について十分な引継ぎを行うこと。
- 4 連続反応設備の修理作業のように複数の事業者または作業者がひとつの現場で作業を行う場合には、全体を統括して監視・監督できる監督者を選任し、作業の指揮・監督にあたらせること。
- 5 修理作業を行う場合は、作業に先立ってポンプ内部の黒液および蒸気の排出確認等を確実にすること。
- 6 高温・高圧の化学設備には、圧力計、温度計等作業者が設備内部の状況を客観的に判断できる装置を設置すること。
- 7 高温の強アルカリ溶液等有害な化学物質に触れる可能性がある作業では化学防護服、呼吸用保護具等の保護具を着用して作業を行うこと。
- 8 化学設備には、高温の水蒸気を二重に閉止するための措置および閉止板の設置すること。
