鋼製ローラーに付着したゴムを燃焼中、軸受が飛び出し被災者に直撃

業種	その他の非鉄金属製造業	
事業場規模	5～15人	
機械設備・有害物質の種類(起因物)	引火性の物	
災害の種類(事故の型)	激突され	
被害者数	死亡者数：1人 不休者数：0人	休業者数：0人 行方不明者数：0人
発生要因(物)	構成材料の欠陥	
発生要因(人)	危険感覚	
発生要因(管理)	その他

No.100126

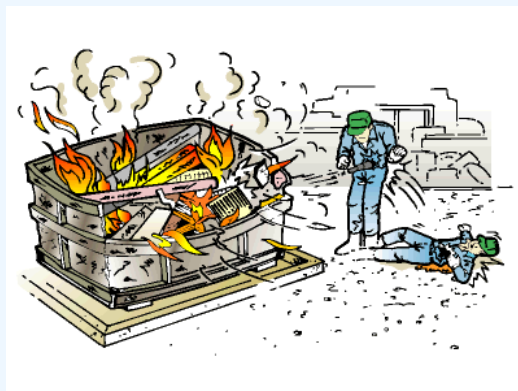
この災害は、スクラップとして搬入された鋼製のローラーに付着したゴムを鋼製、被災者に直撃しボックスで燃焼中にローラーの軸受がボックスを突き破って飛び出したものである。

- 1 中空のローラー内部が穴の詰まった軸受で塞がっていたため密閉状態になり、中にあった可燃性の液体が加熱されて急膨張したこと
- 2 廃品として回収されるスクラップ荷は危険有害な物も多く含まれているのに、その処理要領が定められていなかったこと
- 3 会社に安全衛生管理体制がなく、また、安全衛生教育がなされていなかったこと

- 1 スクラップの選別と処理要領を定めること
- 2 焼却施設の整備を行うこと
- 3 作業者任せでなく作業の管理を行うこと
- 4 作業に伴う危険有害性について安全衛生教育を実施すること
- 5 安全管理体制を整備しパトロールの実施等を行うこと
