天井クレーンで鉄骨柱をつり上げ作業中、鉄骨柱の仮溶接部が破断落下し、作業者が下敷きになり死亡

No.101068

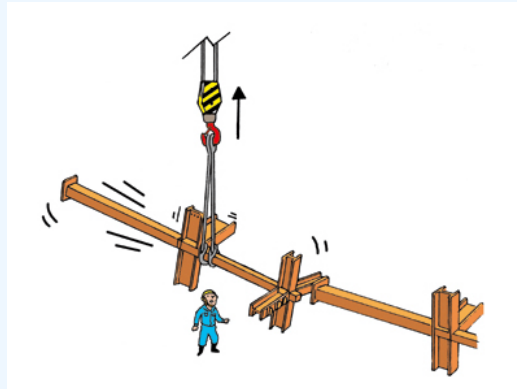
災害発生当日、被災者A（リーダー）と同僚の2名が共同で仮溶接した鉄骨柱を、本溶接を行うポジショナー（部材反転機）にセットするために、天井クレーンを用いて反転させる作業を行っていた。Aが鉄骨柱の2階部柱に2本2点目通しで玉掛けを行い、Aの合図で同僚が床上操作式の天井クレーンで地切りしたところ、鉄骨柱の先端部分が床に置いてあった他の部材に引っ掛かったため、つり荷の鉄骨柱をクレーンで揺らし、引っ掛かりを外そうとした。その時、仮付けした溶接部が破断し、鉄骨の1階部柱が落下し、Aがその下敷きになった。床下操作式クレーンの運転資格を有していない作業者がクレーンの運転をしており、また、クレーンを使用する作業について、作業手順書の作成や作業者に対する安全衛生教育は行われていなかった。

- 1 つり荷の鉄骨柱が床にあった部材に引っ掛かったとき、クレーンで揺すって外そうとしたことで、仮溶接部に過大な負荷がかかったこと
- 2 被災者がつり荷の鉄骨柱下方にいたこと
- 3 当該クレーンの運転資格がない作業者がクレーンの運転を行ったこと
- 4 クレーンを使用する作業について、標準作業手順書の作成および作業者に対する安全衛生教育を行っていなかったこと

- 1 つり上げ時につり荷が他の部材等に接触したときは、クレーンで揺すって外そうとせず、一旦つり荷を停止、あるいは下ろした後
に支障となっている状況を確認して適切な方法で外すこと
- 2 クレーンを使用した作業では、つり上げ動作が終了し、つり荷が安定するまでつり荷に近づかないこと
- 3 クレーンの運転は資格がある者に行わせることとし、作業を始める前に資格の有無を確認すること
- 4 クレーンで安全作業について、標準作業手順書を作成し、これをもとに作業員に対し安全衛生教育を行うこと
