NCルータのテーブルにはさまれ死亡

No.101058

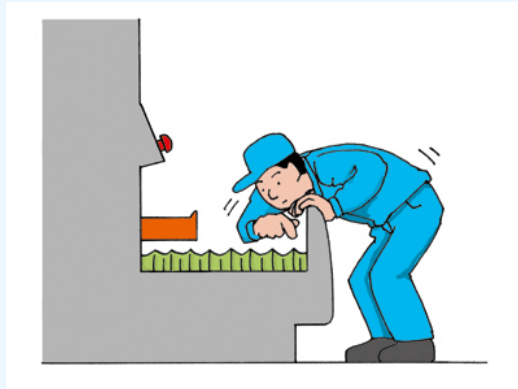
災害発生当日、工場長は、出勤時間になっても被災者が出勤していないので、被災者の携帯電話に連絡したが、応答がなかったことから、工場に行ってみたところ、被災者がNCルータに顔を入れ、テーブルとの間にはさまれてぐったりしていた。すぐに被災者を救出し病院に移送したが頸部圧迫による窒息ですでに死亡していた。

- 1 被災者がNCルータのテーブルの可動範囲に身を入れたこと

2 安全衛生管理が行われていなかったこと

この会社では、必要な安全衛生推進者の選任、安全衛生教育、また、NCルータを使用する作業の手順書の作成等の安全衛生管理が行われておらず、毎日の作業が作業者まかせになっていた。

- 1 作業者がNCルータの可動範囲に身を入れることのないような措置を講じること
NCルータと作業者との間に、材料のセットと取り出し以外で身を入れることのないよう安全柵を設置し、可動範囲内が危険である旨の表示を行うとともに、NCルーターの可動範囲に接近する必要があるときは、電源を遮断する等の措置を徹底する。
- 2 安全衛生管理体制を整備し、安全衛生管理を十分に行うこと
安全衛生推進者を選任し、安全衛生教育を行うとともに、NCルータ等機械設備については、作業手順書を作成し作業者に周知徹底すること
