テルハを使用して運搬作業中に吊り具が破断して、つり荷が落下

No.100243

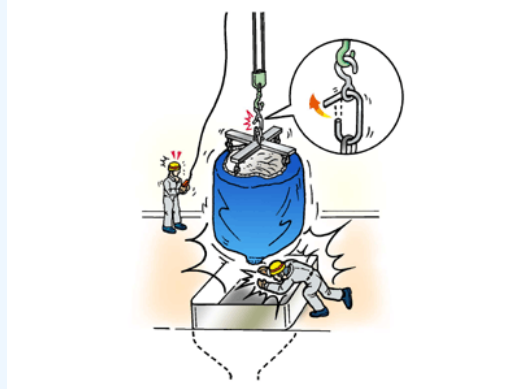
この災害はポリエチレン製造工場の製品出荷場所において、ポリエチレンの入ったフレキシブルコンテナバッグをテルハを使用して運搬作業中に、吊り具のリングが破断してバッグが落下したものである。

この日の投入予定数はバッグ10個で、現場責任者Aの指揮の下、BとCの2名の作業者が作業を行った。4個目のバッグについてはBがテルハの運転を担当し、Cがバッグの底のヒモを解く作業を行うこととした。Aがホッパーの投入口の上までバッグを運搬したところで、Cがバッグの底部のヒモを解くため、吊り下げられているバッグとホッパーの間に頭を入れたとき、吊り具のリングが破断してバッグが落下した。Cはバッグとホッパーの枠に頭部を挟まれて死亡した。

- 1 専用の吊り具のリングの溶接部が破断し変形したことにより、吊り荷がリングから外れ落下したこと。
- 2 吊り具の作業開始前点検を実施していなかったこと。
- 3 テルハで吊り上げているバッグの下に入り作業させたこと。
- 4 無資格者がテルハの玉掛けを行ったこと。
- 5 テルハの運転者がクレーン運転業務に係る特別の教育を受けていなかったこと。

- 1 フレキシブルコンテナバッグ専用吊り具の荷重試験を実施すること。
月例点検においてバッグ専用吊り具の荷重試験を実施する。
- 2 始業点検前において吊り具の異常の有無を確認させること。
- 3 吊り具は場所を定めて保管し指名された者以外に使用させないこと。
- 4 親会社は下請会社に機械設備を貸与する場合にはあらかじめ、点検整備するなど安全に必要な措置を実施すること。
- 5 荷の下に入らない作業方法を定めること。
- 6 玉掛け業務は玉掛け技能講習終了者に行わせること。
- 7 吊り上げ荷重5t未満のクレーンの運転者には特別教育を実施すること。
- 8 親会社は構内下請け会社との安全管理体制を整備確立すること。
