ヒューム管を天井クレーンで移動中、はさまれて死亡

No.101222

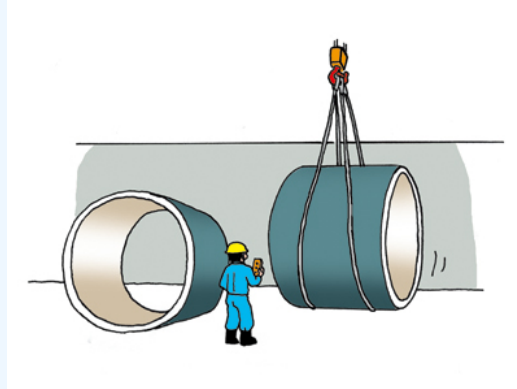
この災害は、下水道用のヒューム管を製造する工場において、天井クレーンを用いて、ヒューム管の移動作業を行っているときに発生したものである。

災害発生日、被災者は、同僚と2人で天井クレーン（つり上げ荷重15.19t）を用いて無線操作でヒューム管（直径3.5m、長さ2.6m、重量15t）を天井クレーンでつり上げて移動する作業を行っていた。

被災者が、床上から無線操作で移動予定場所までヒューム管を移動させ、そこに降ろそうとしているとき、ヒューム管を降ろす場所を他の場所に変更するよう同僚作業員から指示を受けた。そこで、被災者は、天井クレーンでヒューム管を再び移動しようとしたところ、つっていたヒューム管が振れ、近くに置いてあったヒューム管に接触した。その時被災者は、2本のヒューム管の間に入り、一人で荷振れを止めようとして、2本のヒューム管の間にはさまれて死亡した。

- 被災者が、無資格でクレーンを運転し、このため、荷振れを止めようとして、2つのヒューム管の間に入ってしまったこと
- 作業計画が定められておらず、同僚作業員と作業計画に沿った作業開始前の確認と打合せが十分行われていなかったこと

- 3 クレーン作業に関する標準操作手順を関係労働者に周知徹底しておらず、クレーン作業に伴う危険性等についての安全衛生教育も十分行っていなかったこと

- 1 資格を有する者にクレーンの運転を行わせること
- 2 作業計画を定めるとともに、同僚作業者と作業計画に沿った作業前の確認と打合せを十分に行わせること
- 3 クレーン作業に関する標準操作手順を関係労働者に周知徹底するとともに、クレーン作業に伴う危険性等についての安全衛生教育を十分行うこと
