金属製品製造会社でプレス機械の金型交換時に、プレス機械とフォークリフトに載せた金型の間に挟まれて死亡した

No.101644

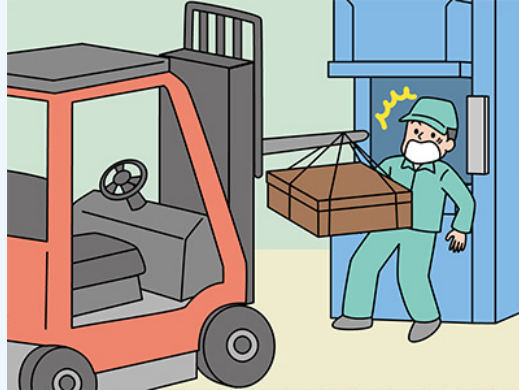
被災者は、フォークリフトのフォークに金型（約270kg）を載せ、床面より高い位置にフォークを上げた状態で、プレス機械にフォークを向けて停車させた。運転席から降り、プレス機械とフォークリフトの間に立ち入ったところ、フォークリフトがプレス機械に向かって動き出した。被災者は、プレス機械とフォークリフトに載せた金型の間に腹部を挟まれ死亡した。

災害発生時、フォークリフトの停車位置は平坦な床面だったが、エンジンを停止せず、シフトレバーは1速・前進で、サイドブレーキは引かれていた。この職場では、金型底面の清掃はフォークを上げたままの状態で行い、金型をプレス機械に取り付けていた。

- ・ フォークリフトの運転者が運転位置を離れる時に、フォークリフトのエンジンを停止させていなかったこと
- ・ フォークリフトの運転者が運転位置を離れる時に、フォークリフトのフォークを最低降下位置に置かせていなかったこと
- ・ フォークリフトのフォークに金型を載せ、フォークを上げたままの状態では金型底面を清掃させる以外の清掃方法を検討・指示していなかったこと
- ・ フォークリフトの月次自主検査で、クラッチの異常の有無を確認できていなかったこと。クラッチディスクが摩耗していたため、シフトレバーを1速・前進にし、サイドブレーキを引いたとしても逸走する状態であったこと

- ・ フォークリフトの運転者が運転位置を離れる時に、フォークリフトのエンジンを停止させること
- ・ フォークリフトの運転者が運転位置を離れる時に、フォークリフトのフォークを最低降下位置に置くこと
- ・ フォークリフトのフォークに金型を載せ、フォークを上げたままの状態では金型底面を清掃させることのないよう、作業手順の見直しを行うこと
- ・ 月次自主検査の項目を見直し、クラッチの異常の有無を検査項目に加えること。適切な検査手法で、クラッチの異常の有無を検知できるようにすること
