加工食品工場で食品攪拌装置の洗浄作業中攪拌羽に巻き込まれ死亡

No.101002

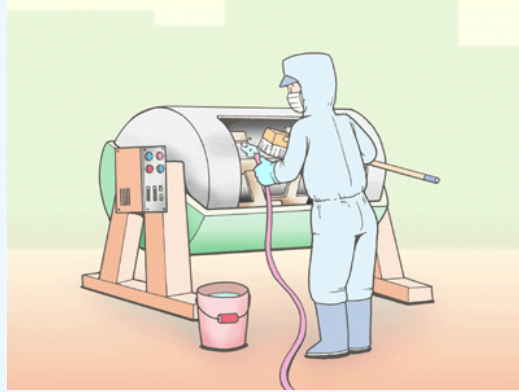
Aは洗浄作業中に、何らかのはずみで釜内部に倒れこみ、同時に回転していた攪拌羽に挟まれ被災したものである。災害の起きたニーダーは通常、攪拌羽を回転させながら、開口部から原料や調味料を投入する為、回転を止めるための安全装置はなかった。

被災の直接の要因としてはニーダーに安全装置がなく、回転した攪拌羽はニーダー開口時に停止する構造になっていなかったことが挙げられる。このことから作業員が内部で作業中、何らかの拍子に攪拌羽のスイッチが作動した場合今回のような重大な結果を引き起こすことになる。

- 1 安全装置の設置
ニーダ等作業者が接触するおそれのある回転部分を有する動力機械については作業者が回転部分に接触しないよう回転部分に覆い、蓋等を設けること。これらが開放された際に自動的に停止するための安全装置を設置すること。
- 2 作業手順書の作成
作業場における各種作業に関しては非正常作業も含めて作業手順書を作成し、これに基づき作業を行うこと。特に安全確保の観点から想定される異常事態、起こりうる危険な状態について対策を講じ、その内容については明確に作業手順書内に記載すること。
- 3 安全衛生教育の実施
作業に従事する労働者には事前に作業手順書の内容について教育を行うこと。また、特に予想される異常事態、危険等についても教育を行うとともに、安全装置等については実地に取り扱い方法について教育を行うこと。
- 4 打合せ等の実施
日常の作業においては作業前にその日の作業等について関係者間で打ち合わせ・確認を行うなどコミュニケーションを図ること。また、異常事態発生時の連絡体制についてもこれを書面で作成し、関係者間に周知すること。
