製品倉庫内でシャッターの修理中、フォークリフトにはさまれる

No.1034

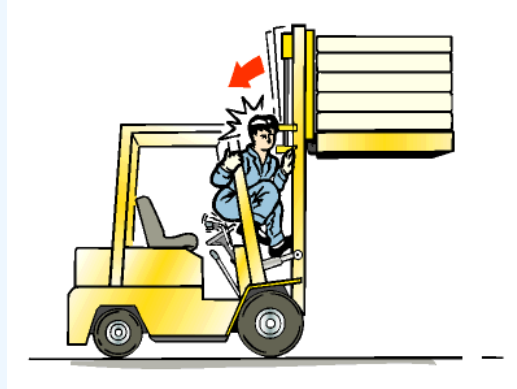
フォークリフトには、被災者が、顔を左に向け計器板の上に前向きに腰掛けるような姿勢で、マスト突起部と運転台ヘッドガードとの間に側頭部をはさまれ、意識不明の状態となっていた。

災害の直接の原因は、フォークリフトを運転していた被災者がエンジンをかけたまま運転席を離れたこと、マストと運転室ヘッドガードの間を通してパレット上に昇降しようとした際に、マスト傾斜用操作レバーに体の一部が触れ、マストが後傾して、マストクロスメンバーとヘッドガードとの間に頭部をはさまれたことである。

また、間接的な原因としては、本事業場の技術・工務担当は実質被災者だけであり、かつ、生産設備の補修等は生産活動の停止している深夜、休日に行われることが多く、被災者の作業は単独作業が多かったことがあげられる。

フォークリフトの操作レバの前方・上方・左右等をカバーで覆う等本質安全化を図ること。
