## ダイカストマシンの金型に付着した金属くずを取り除く作業中、金型にはさまれて死亡

No.101235

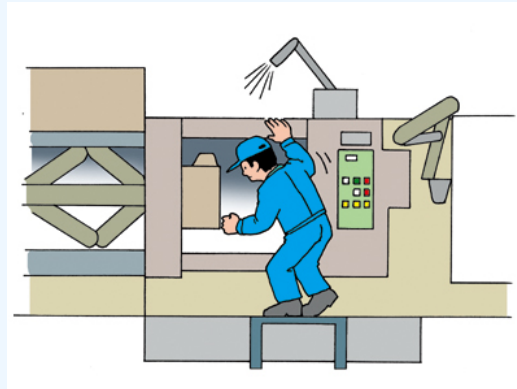
午後の作業を開始して間もなく、Aは自動搬送されてくる鋳造品の表面にアルミのくずが付着しているのを見つけた。そこでAは、ダイカストマシンの金型に溶射したアルミのくずが付着しているものと考え、これを取り除こうと金型の間に立ち入ったところ、金型が動き出し、金型の間にはさまれて死亡した。

このダイカストマシンには元々、金型の手前に扉が設けられ、この扉を閉じた状態でなければ機械が作動しない構造となっていた。しかし、この事業場では、産業用ロボットによる鋳造品の自動取出しの際に扉が邪魔になることから、この扉を取り外した状態とし、代わりに両手操作ボタンを設けていた。しかし、全自動モードでは、2サイクル目以降はボタンから手を離しても運転が連続するものであった。

- 1 ダイカストマシンの金型の手前に起動スイッチとインターロックされた扉が設けられていたが、これを取り外したまま使用していたこと
- 2 作業者が2サイクル目以降連続運転となる全自動モードのまま、ダイカストマシンの金型の間に立ち入ったこと
- 3 ダイカストマシンの金型に付着した溶射したアルミのくずを取り除く作業の作業手順書を作成しておらず、また派遣労働者である被災者に十分な安全衛生教育を実施していなかったこと

- 1 ダイカストマシンの金型の間に立ち入った状態で起動されないよう、金型の手前に起動スイッチとインターロックをとった扉を設けること  
ダイカストマシンの金型の手前に扉を設け、扉の開放時には、ダイカストマシンが停止し、起動しないようにインターロックを取る。また、扉を開放しながらダイカストマシンを動かす必要がある場合には、作業者が操作ボタンから手を離すと直ちに停止するよう寸動モードのみとする。  
なお、鋳造品を産業用ロボットが自動的に取り出す構造のため、金型の手前に扉を設置すると邪魔になる場合は、金型部分と産業用ロボットの可動範囲全体を囲う柵を設置し、作業者が柵の内部に立ち入ったときには、可動範囲全体とのインターロックをとることが必要である。
- 2 ダイカストマシンの金型に付着した溶射したアルミのくずを取り除く作業等、非定常作業についても安全に作業を行うための作業手順書を作成し、これをもとに作業者に対し十分な安全衛生教育を実施すること
