木材束の結束が破損し、崩壊した木材の下敷きになり死亡

No.101239

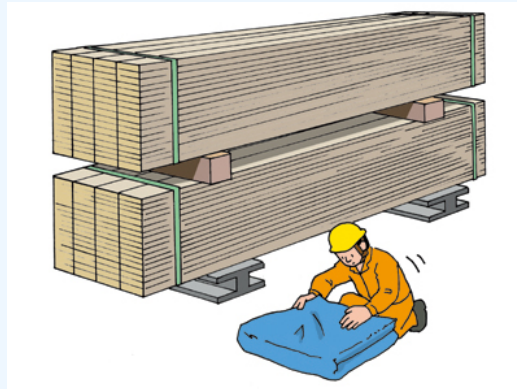
この災害は、木材のパレットを製造しているZ社において、2段に積み重ねて置いてあった材料の木材束の結束が破損し、脇で作業をしていた作業者が崩壊した木材の下敷きになったものである。

崩壊した木材は、長さ4m、幅20cm、厚さ15mm、重量約3kgのもの200枚が両端から約20cmの位置に2カ所、結束バンドによって束ねられていたが、そのうち1カ所の結束バンドのカシメ箇所からバンドが裂けたような状況で抜けていた。

結束バンドは、幅15cm、厚さ0.5mmのポリエステル製で、カシメ部は長さ60mmの金属を折り曲げて、横に4カ所カシメられていた。

カシメ作業は専用の工具を使用して人力によって行うものであるが、納入された木材束の結束バンドのカシメ状態は不均一であり、運搬過程での損傷も加わって強度が落ち、破損したものであった。Z社では、木材が納入された際、木材束の結束状態を点検していなかった。

- 1 木材束の結束バンドのカシメ部が破損し、木材束が崩壊したこと
木材の加工業者が行うカシメ作業の不良、運搬過程による損傷等によって木材束の結束バンドのカシメ部の強度が落ち、カシメ部が破損し結束バンドが抜けた。また、木材束を2カ所のみで結束していたため、1カ所の結束バンドが抜けたことで、木材が散乱した。
- 2 木材受入れ段階で木材束の結束状態の点検を行っていなかったこと
- 3 柵の設置等、木材束の崩壊防止の措置が講じられていなかったこと

- 1 木材束を受け入れる際、結束の状態について十分に点検を行うこと
- 2 結束バンドのカシメ状態が不均一であることを木材の加工業者に通報し、適正なカシメ状態となるよう改善させること
結束バンドのカシメ部の破損が災害の原因となっていることから、結束バンドのカシメ状態が不均一であった場合には、このことを木材の加工業者に通報し、適正なカシメ作業状態となるよう改善させる。また、1カ所の結束バンドが抜けても木材が散乱しないように結束箇所を増やすとともに、運搬状況等から結束材の強度、1束の木材の適正量などについて検討させ、木材束の崩壊のおそれがない状態で木材の加工業者に納入させるようにする。
- 3 木材束の崩壊、木材の散乱による危険を防止するため、木材束の保管場所には防護柵の設置等の措置を講じること
