## 手持ち式グラインダーで鋼板切断面のバリ取り作業中、回転中の研削といしが当たり死亡

No.101171

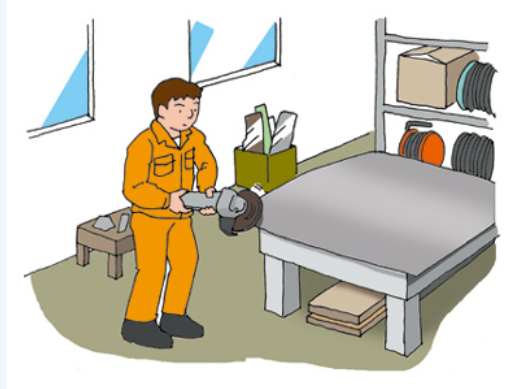
災害は、Aがグラインダーを使用したバリ取り作業中に、何らかの原因によりグラインダーが跳ね、その拍子にAの体に回転中の研削といしが当たったものであった。被災時、Aは、長袖・長ズボンの作業服を着用し、安全靴と軍手を使用していたが、それ以外の個人用保護具は使用していなかった。なお、Aが使用していたグラインダーの研削といしには破損箇所はなく、研削といしには開口角180度の金属製の覆いが取り付けられていた。

Aが作業していた作業台の周囲には材料や道工具が積み上げられており、作業スペースは最も狭い個所では巾70cm程度であった。そのため、グラインダーが跳ねたとき、Aはこれをかかわることができなかった。

- 1 作業場所の整理整頓等を実施し、十分な広さの作業場所を確保すること  
作業場所全体のレイアウトを見直して、安全な作業が行えるスペースの確保を行うことが必要である。
- 2 安全な作業に必要な個人用保護具を定め、作業者に使用させること  
手持ち式グラインダー等、高速回転する工具を使用する作業については、あらかじめ使用する工具による危険を評価し、必要な個人用保護具を定め、これを作業者に使用させる。
- 3 作業者に安全衛生教育等を実施すること  
作業者全員に対してそれぞれの作業に応じた基本的な安全衛生教育を実施する。
