## 荷物用リフトの搬器に作業者が乗り込もうとして、搬器と積卸し口の枠との間にはさまれて死亡

No.101226

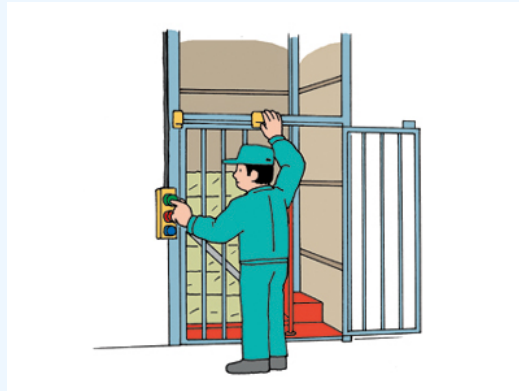
この災害は、食品製造工場において、1階と2階の間で食材等を運搬する荷物用リフトの搬器に、荷とともに乗り込もうとした作業者が、搬器と積卸し口の枠との間にはさまれたものである。

災害が発生した荷物用リフトは、1階床面と2階天井の間に取り付けられた1本のガイドレールにラックピニオンの昇降装置が組み込まれ、これに取り付けられた搬器が昇降する仕組みのものである。搬器は、天井がない形のもので、床面積0.97m<sup>2</sup>、積載能力240kgのものである。また、昇降装置は、縦70cm、幅40cm、高さ30cmの箱に納められている。

搬器とガイドレールは昇降路で囲まれ、1階と2階に設けられた幅1.3m、高さ1.8mの積卸し口には観音開きの扉が取り付けられており、リミットスイッチにより扉を閉じていなければ搬器が昇降しないようになっていたが、以前からリミットスイッチにテープが貼られ、扉を開けたままの状態でも搬器を昇降できるようになっており、搬器に作業者が乗って昇降操作をすることが可能となっていた。

- 1 積卸し口の扉が開放している状態では、搬器が昇降しないようにするリミットスイッチにテープが貼られ、扉を開けたまま作業者が搬器に乗り、搬器の昇降を操作できるようになっていたこと
- 2 作業者に対して、荷物用リフトへの搭乗禁止を周知徹底していなかったこと

- 1 すべての積卸し口の扉を閉じないと、搬器を昇降させることができない構造とすること  
積卸し口の扉を閉じないと搬器を昇降させることができないようにするためのリミットスイッチは、作業者が容易に無効にできない構造のものとする。また、作業者が搬器に乗って昇降操作を行うことができないように、操作用押しボタンは深く押し続けないと搬器が停止するものとする、扉越しに操作できないように扉を手の指が入らないような鉄網とする等の改善を行う。
- 2 作業者に対し、荷物用リフトの搬器に搭乗しないように周知徹底するとともに、作業場にその旨表示すること
