電子複写機部品を塗装する自動機械の清掃中、装置が動いてはさまれ死亡

No.101056

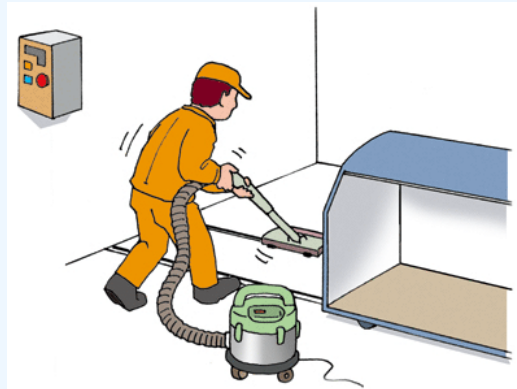
清掃を始めて約1時間経ったとき、突然、自動搬送台車が動き出し、Aがはさまれた。Bはすぐに操作盤の電源を切り、Aを救出したが、既に死亡していた。

自動搬送台車の稼働域の手前約30cmには鎖が張られ、これを外すと塗装装置と搬送装置の電源が遮断されるようにインタロックされていた。その機構は、鎖の一端がリレースイッチにつながっていて、鎖が張られているときは、その重量によりリレーが作動して、通電状態になるというものである。AとBは、清掃作業に取りかかる際、作業の邪魔になる鎖を外したが、操作盤の元電源は切らなかつた。Bは鎖が張られていた辺りで清掃作業を行っていたが、誤って鎖を引っ張ったため通電状態になって搬送装置が動き出したものである。

- 1 自動塗装装置の元電源を遮断しないまま清掃作業を行ったこと、またインターロックの電源遮断方法が適切でなかったこと
清掃作業を始めるに当たり、AとBは、操作盤の元電源を遮断せずに、鎖を外すことで電源を遮断した。また、鎖によるインターロックは、鎖の重量がかかっているか、いないかによる不安定な機構となっていたため、Bが誤って外していた鎖を引っ張ったことで通電状態となり、搬送装置が動き出してAがはさまれたものである。
- 2 清掃作業についての作業手順書が作成されていなかったこと
自動塗装装置の清掃作業は1週間に1度の頻度で行われていたにもかかわらず、電源の遮断等、安全に作業を行うために必要な事項を盛り込んだ作業手順書が作成されていなかった。

- 1 自動塗装装置の清掃時には、電源が確実に遮断されるようにすること
自動搬送台車の可動域で行われる清掃作業の際には、開放したときに電源が確実に遮断されるインターロック機構による扉を設けた安全柵の設置、装置の可動域に作業者がいることを検知し電源を遮断するエリアセンサーの設置等の安全措置を講じる。さらに、作業者が危険を感じたときに直ちに装置を停止できる非常停止装置を設けることも重要である。また、元電源を遮断し「清掃中、電源入れるな」との表示をした上で作業を行うことも必要である。
- 2 清掃作業の作業手順書を作成すること
自動塗装装置の清掃作業は、自動搬送台車の可動域に立ち入って行われる危険な作業であることから、元電源の遮断、操作盤への「清掃中、電源入れるな」の表示、複数の作業者の役割分担と作業位置等を含む安全な作業のための作業手順書を作成する。さらに、作業手順書の内容を関係作業者に周知徹底することが重要である。
