弁当工場の自動炊飯工程において作業員が空の炊飯パケットと機械の間にはさまれ死亡

No.101011

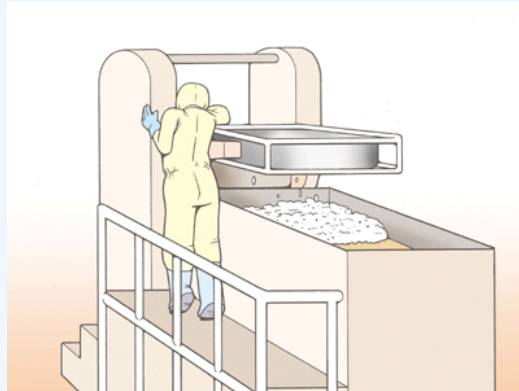
この災害は、弁当工場の製品切替えに伴う連続自動炊飯工程の点検作業中に作業員が空の搬送容器と容器の反転装置の支柱の間にはさまれて死亡したものである。

被災者は、反転機の作業プラットフォームの上で品質管理を担当する同僚と声を掛け合った後作業を続けていた。その後同僚が他の場所に移動し被災者の方を見たところ、反転機の作業場所で空の飯台と反転機のフレームの間に被災者がはさまれていた。

被災箇所は、作業員がはさまれる可能性がある場所であったにもかかわらず、防護柵、カバー等は設置されていなかった。また、反転機の可動域に作業員が立ち入った際に装置が停止するような安全装置もなかった。

- 1 反転機等、自動運搬装置が可動する部分については、作業者が誤って立ち入る可能性があることから、柵・カバー等、作業者の立ち入り制限のための設備を設置すること。
- 2 安全装置の設置
作業者が立ち入ったり接触するおそれのある動力機械・装置については、作業者が同部分に接触しないように光電管スイッチにより自動的に電源を遮断し停止させる等の安全装置を設置することが必要である。
- 3 適切な作業手順書の作成及び周知徹底
日常的に行われる作業はもとより、非正常作業についても安全面から見て適切な作業手順書を作成し、その内容を周知徹底するとともに作業場の見やすい場所に掲示すること。
- 4 安全衛生教育
作業に従事する労働者には事前に作業手順書の内容について教育を行うこと。また、特に予想される異常事態、危険等についても教育を行うとともに、安全装置等については実地に取り扱い方法について教育を行う。
