食品加工工場で、魚を加工する網の洗浄槽に転落し死亡

No.101142

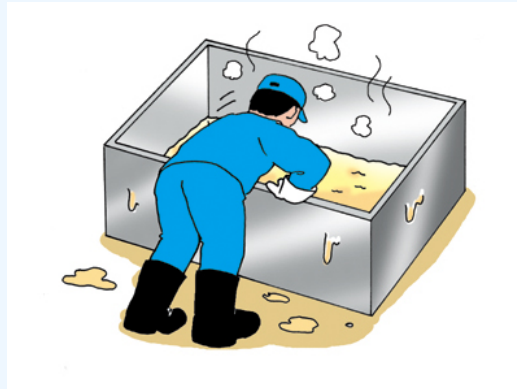
この災害は、食品加工工場で魚のみりん干を製造する際に使用する網を洗浄中に、作業者が足を滑らせて洗浄槽に転落したものである。

洗浄槽の脇で作業をしていた同僚の作業者がこれに気づき、直ちにAを洗浄槽から引き上げたが、火傷を負っており、搬送された病院で死亡した。洗浄槽の周囲は洗浄液や魚油がこぼれており、そのぬめりで滑りやすくなっていた。

Aが転落した洗浄槽は深さが120cmあるが、その半分以上が床に埋められており、床面から洗浄槽の上面までの高さは60cmしかなかった。また、網を入れたコンテナは、乾燥時は2kg程度であるが、洗浄槽に浸した後は10kg程度の重量となっていた。そのため、コンテナを洗浄槽に入れる作業は比較的楽であるのに対し、引き上げる作業は上半身がかがめて腕を伸ばす不安定な作業姿勢をとらなければならず、しかもその作業姿勢のまま重さ10kgのコンテナを引き上げなければならなかった。

なお、洗浄槽の周囲には作業者が転落することを防止するための柵等はなく、作業者が安全帯を使用するための設備もなかった。

- 1 洗浄槽内の低い位置にあるコンテナを不安定な作業姿勢で引き上げようとしたこと
- 2 転落防止のための柵等の設備がなかったこと
- 3 洗浄槽の周辺が洗浄液や魚油等のぬめりのため滑りやすかったこと

- 1 洗浄槽にコンテナを出し入れする作業は、設備や作業方法を改善することにより、作業者が不安定な作業姿勢をとらなくてもよい方法で行わせること
具定例としては、天井からホイストクレーンやチェーンブロックでコンテナを上げ下げする作業方法が考えられる。
- 2 洗浄槽への転落を防止するための柵等を設けること
洗浄槽の周囲には、作業者が槽内へ転落することを防止するために床面から75cm以上の柵等を設ける必要がある。
なお、止むを得ず作業者が柵等の内側で作業を行う場合には、作業者が安全帯を使用するために必要な設備を設け、作業者に安全帯を適切に使用させなければならない。
- 3 洗浄槽周辺の床に滑り止めを施すこと
作業者が足を滑らし転倒、槽内への転落を防止するため、洗浄槽周辺の床は常に清掃するとともに、滑り止めを施す。また、作業者に滑りにくい靴を使用させることも必要である。
