ろ過装置の点検口内に上半身を入れろ布の穴を点検中ノルマルヘキサン中毒により死亡

No.101493

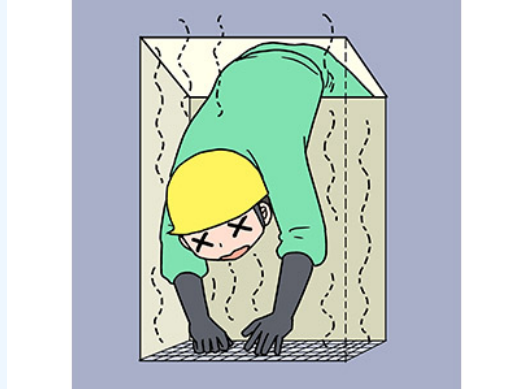
本災害は、ろ過装置の点検口内に上半身を入れ作業中に発生した。

工場の冷却ろ過工程で、ろ過装置内のろ布に穴が空いていたため、作業員1名が穴を塞ぐためろ過装置上部に設けられた点検口（34cm×49cm）からろ布に穴のある箇所を探していたところ、点検口内に上半身が入った状態で死亡しているのが発見された。高濃度のノルマルヘキサンが充満している点検口内に上半身を入れ作業を行ったことによる。

- ろ布等の補修作業を行うに際して、有機溶剤の濃度が高いろ過装置の点検口内に作業員の身体の一部（顔、頭部など）を入れて作業を行なったこと。
- ろ布等の補修作業を行うに際して、保護具を着用していなかったこと。
- ろ布等の補修作業について、作業手順がなく、各担当者からの断片的な情報伝達によって行われていたこと。
- 有機溶剤作業主任者は選任されていたが、非正常作業時をも考慮したうえで有機溶剤作業主任者を選任するような体制を講じていなかったため、災害発生時には有機溶剤作業主任者が不在であったこと。また、選任していた有機溶剤作業主任者にその職務を行わせていなかったこと。

- 1 ろ布等の穴があかないように適正なろ布等を選定し、ろ過装置の点検口から作業者の身体の一部を入れる作業をなくすこと。やむなく身体の一部（顔）を点検口に入れて作業する必要がある場合には、ヘキサン濃度に適した保護具を使用させること。
- 2 非正常作業も考慮した上で、有機溶剤作業主任者を選任し、選任した有機溶剤作業主任者にその職務を行わせること。
- 3 リスクの高い作業に従事する労働者に教育を行うこと。
