木工用丸のご盤でアルミ板を切断中、のご歯に接触し死亡

No.101170

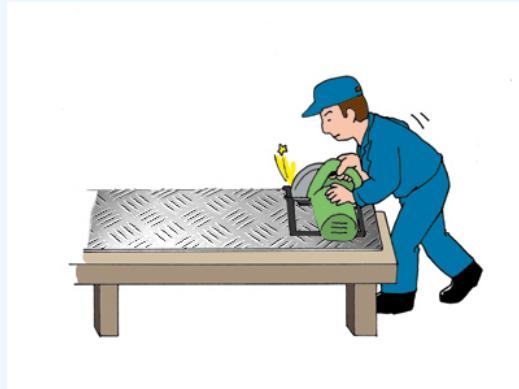
災害発生日、作業員Aは、工場長Bより建設機械のバッテリー用カバー製作を1人で行うよう指示を受けた。作業内容は、すでに切断され山型に成型加工されたアルミニウム製縞板（430mm×840mm、厚さ2.5mm）を2枚に切断するものであった。そこで、Aは万力にてアルミ板を固定し、携帯用の木材加工用丸のご盤（のご歯の外径190mm）でアルミ板を切断していたところ誤ってのご歯に接触し被災した。近くにいたBがすぐに救急車を呼んで病院に搬送したが、数時間後に死亡した。

Bは、作業の前に適切な作業方法の検討を行った上で作業計画を定めることを行っておらず、また、Aに対して安全な作業を行うための指示もしていなかった。また、切断に使用した携帯用丸のご盤は木工用のものであり、設置されている「歯の接触予防装置」の可動式覆いが機能していなかった。

- 2 使用した携帯用丸のご盤は木工用であり、接触予防装置も機能しなかったこと
Aは、切断に使用した携帯用の丸のご盤によって被災したが、この丸のご盤は木工用でありアルミ板の切断には不適切であった。また、接触予防装置は取り付けられてはいたものの、歯の覆いを自動的に引き戻すためのスプリングがはずれており、接触予防装置として機能していなかった。
- 3 安全衛生教育を実施していなかったこと
当該事業場では、安全作業の基本に関する教育、危険な機械の安全装置の機能や保守点検等についての安全衛生教育を行っていなかった。

- 1 作業計画を定め、作業者に対して指示を行うこと
当該作業を含め、丸のご盤を使用して材料の切断等の作業を行う場合、作業の前に適切な作業方法の検討を行った上で、作業の手順、使用する機械・設備等について作業計画を定め、作業者に対して安全な作業を行うための指示を明確に行うことが必要である。
- 2 機械・設備の安全措置を確実に行うこと
今回、切断に使用した丸のご盤は木工用でありアルミ板の切断には不適切であるため、切断する材料に合った丸のご歯を選ぶことが必要である。また、安全防止対策として、丸のご盤には、歯の接触予防装置を設けなければならないことになっており、作業者は、これらの安全装置が取り付けられていること及び正常に機能することを確認のうえ使用することが必要である。
- 3 安全衛生教育を実施すること
作業者に対し安全衛生教育を行うとともに、職場の定期的なパトロール等を行い安全対策が実施されているか確認することが必要である。
