薪にする桑の木を切断中、可搬型丸のご盤で切創し死亡

No.101048

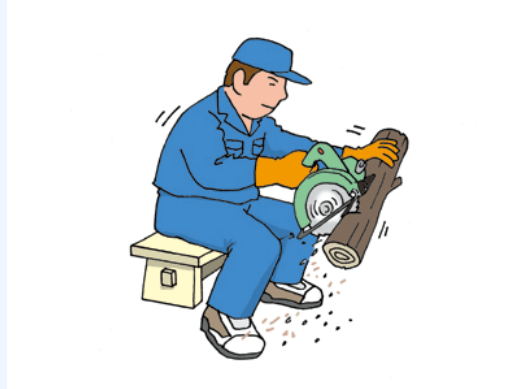
昼頃、外出先から戻った社長および専務は、屋外で作業をしているはずのAの姿が見えないので、探したところ、Aが丸のご盤で切創を負い倒れているのを発見した。Aの近くには、切断途中の桑の木と高さ23cmの腰掛が転がっていたことから、Aは腰掛に座った姿勢で丸のご盤を持ち、桑の木を切断中に、誤って切創を負ったものである。

Aが使用していた丸のご盤には、歯の接触予防装置が取り付けられていたが、災害が発生したときには、歯の覆いが開放状態となるように紐で固定されていて、接触予防装置として機能しない状態となっていた。また、可搬型の丸のご盤に係る使用要領や作業手順書は、当該丸のご盤をAのみが使用していたことから会社として作成していなかった。

- 1 歯の接触予防装置の機能を失わせていたこと
可搬型丸のご盤に取り付けられていた歯の接触予防装置を開放した状態で固定し、安全装置として機能しない状態で使用したた

- め、作業中に歯に接触した。
- 2 可搬型丸のご盤の使用要領や作業手順書を作成していなかったこと
可搬型丸のご盤を使用する者がA一人に限定されていたこともあり、安全な取り扱い方法を盛り込んだ使用要領や作業手順書を作成していなかった。
 - 3 安全衛生教育を実施していなかったこと
会社では、従業員に対する安全衛生教育を実施していなかったため、工具類の作業開始前点検の実施や安全な取り扱いについて、従業員の認識は薄かった。

- 1 丸のご盤の安全装置を正しく使用すること
丸のご盤には、歯の接触予防装置が取り付けられているので、作業者に正しい使用方法と作業開始前の点検の実施について十分教育する。特に、取り付けられている安全装置の機能を失わせないよう周知徹底することが重要である。
- 2 工具類の使用要領や作業手順書を整備すること
使用者が限定されている工具類であっても、社内で使用されるものについては、例外なく点検方法や安全な取り扱いについての使用要領や作業手順書を整備し、その内容を従業員に周知させる。
- 3 安全衛生教育を実施すること
今回の災害で使用されていた可搬型の丸のご盤については、作業手順書等をもとに、その正しい使用方法、安全装置の適正な使用等について、安全衛生教育を従業員に対し実施する。
